KARTA ADRESOWA ZABYTKU NIERUCHOMEGO

BYSTRE

**CERKIEW FILIALNA GRECKOKATOLICKA
P.W. ŚW. MICHAŁA ARCHANIOŁA**

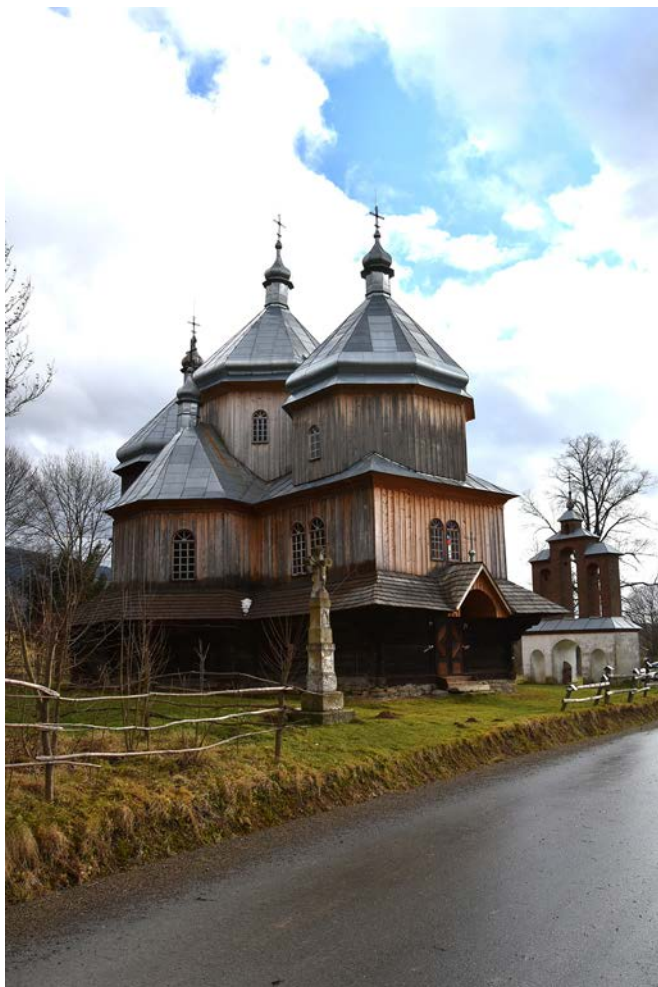
1. Widok od płn. – zach.

Cerkiew jest usytuowana w centrum wsi. Budowla drewniana, orientowana, trójdzielna, wzniesiona na planie zbliżonym krzyża greckiego, o nieco krótszych i zamkniętych trójbocznie ramionach poprzecznych; babińiec i nawa kwadratowe, prezbiterium zamknięte trójbocznie i flankowane prostokątnymi aneksami. Cerkiew nakryta dachem wielopółkolistym, z dominującymi nad nim trzema kopułami na wysokich, ośmiobocznych bębniach (środkowy nieznacznie wyższy). Kopuły oraz zakończenia ramion nawy poprzecznej wieńczą ślepe latarnie z cebulastymi hełmami zakończonymi krzyżami. Cerkiew wzniesiona w konstrukcji zrębowej, na kamiennej podmurówce. Dolne partie ścian zwęglowane z pozostawieniem krótkich ostatek; w wyższej partii ostatek wydatniejszy, tworzące rysie wspierające płatwie daszku okapowego obiegającego cerkiew. Powyżej daszku ściany oszalowane w układzie pionowym; gzymsy wieńczące i kordonowy z wycinanym fryzem arkadkowym. Dachy kryte blachą, daszek okapowy w przeważającej części gontem. Wnętrze jednoprzestrzenne; wyposażenie w większości niezachowane.

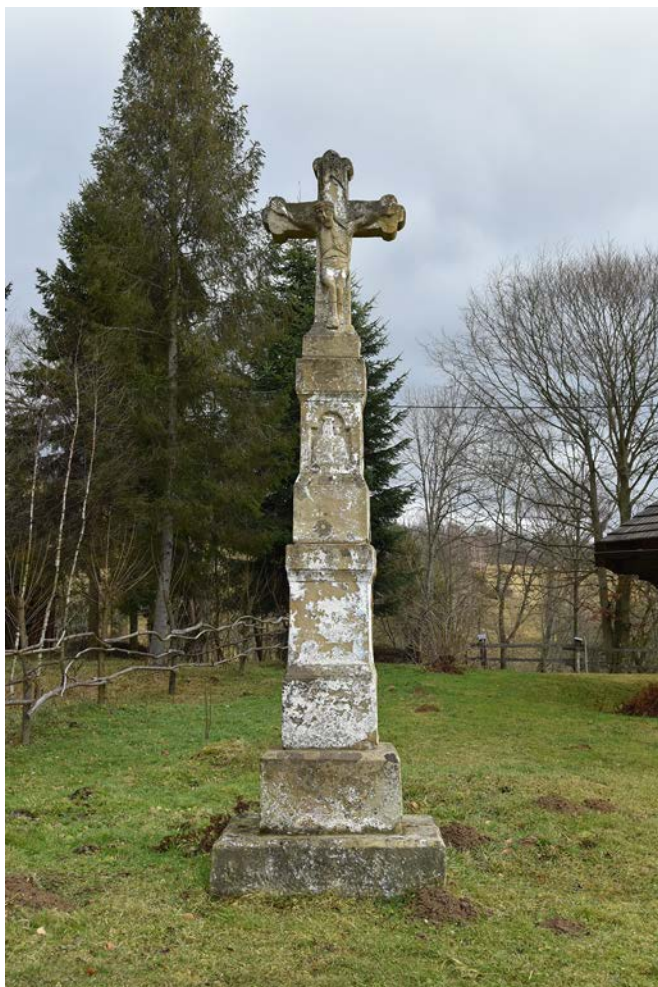
1. Widok od zachodu.

Krzyż usytuowany jest w pobliżu cerkwi, po wschodniej stronie drogi biegnącej przez wieś. Wykonany został z ustawionych na sobie bloków piaskowca, dawniej bielony (zapewne wtórnie, zachowane pozostałości warstwy malarskiej). Na dwustopniowej, szerokiej podstawie o sfazowanych górnych krawędziach wznosi się wysoki, dwukondygnacyjny postument (górną część nieco węższą i niższą). Obydwa bloki postumentu mają cokoly o ściętych skośnie górnych brzegach i prostopadłościennie trzony, zwieńczone profilowanymi głowicami. Trzon bloku dolnego jest gładko opracowany, na górnym mieści się od frontu wklęsła płycina zamknięta łukiem nadwieszonym, z płaskorzeźbionym popiersiem Matki Boskiej z Dzieciątkiem. W zwieńczeniu znajduje się krzyż w typie łacińskim, o trójlistnie zakończonych ramionach, umieszczony na profilowanym cokoliku; na przecięciu ramion rozpięta jest płaskorzeźbiona postać ukrzyżowanego Chrystusa, wykonana w stylistyce ludowej.

Kamień silnie zawilgocony, w górnych partiach osłabiony, rozwarstwiający i osypujący się; widoczne głębokie spękania i liczne ubytki (głównie od strony wschodniej), a także ślady prowizorycznych napraw. Wtórna powłoka malarska złuszcza się. Krzyż wymaga przeprowadzenia prac konserwatorskich w pełnym zakresie. Niezbędne jest wyznaczenie zakresu ochrony konserwatorskiej obiektu w miejscowym planie zagospodarowania przestrzennego.

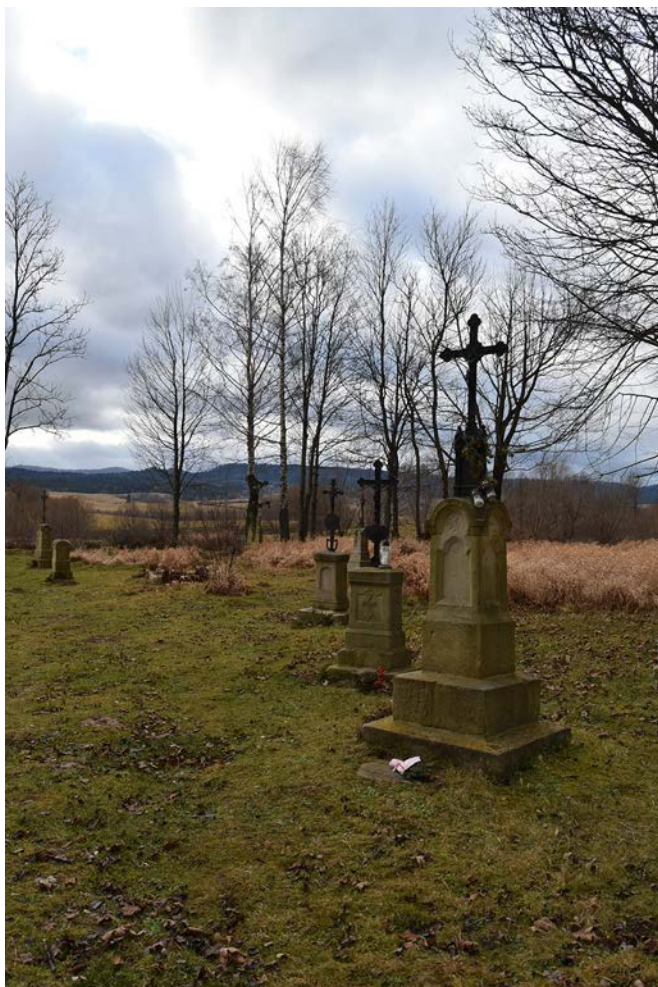
1. Widok od płn. – wsch.

Cmentarz (ob. nieczynny) założony jest na prostokątnej działce o powierzchni ok. 20 a, w otoczeniu starodrzewu; dawniej ogrodzony był drewnianym płotem. Na terenie nekropolii zachowało się 13 zabytkowych nagrobków, wykonanych w większości z piaskowca; część z nich zwieńczona jest żeliwnymi krzyżami.

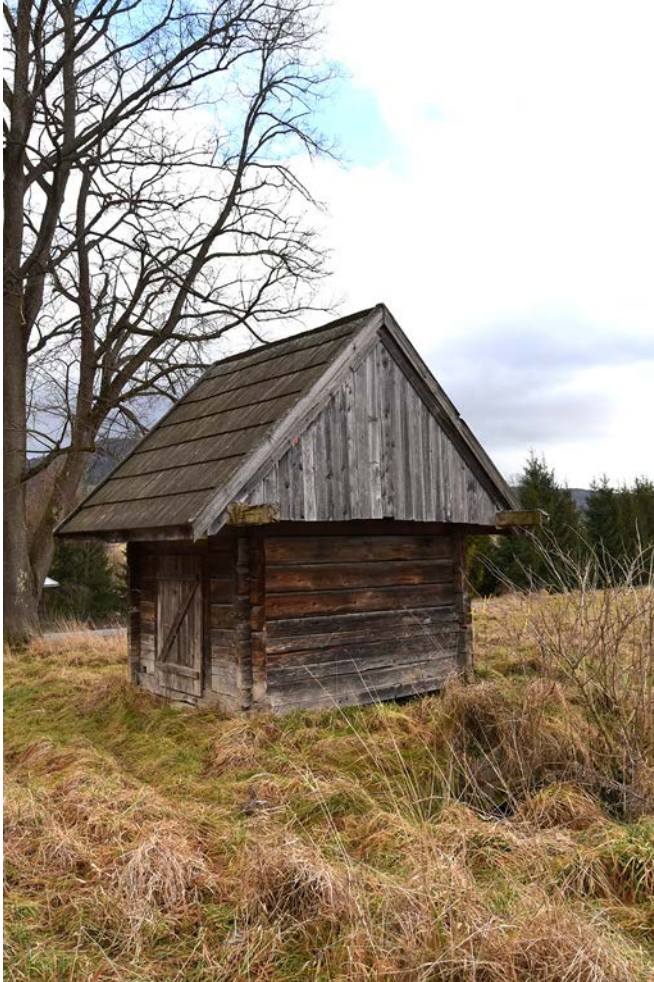
1. Widok od zachodu.

Wybudowany na planie prostokąta, jednokondygnacyjny, podpiwniczony, kryty wysokim dachem dwuspadowym o mocno wysuniętym okapie. Budynek wzniesiony w konstrukcji zrębowej, na niskiej, kamiennej podmurówce; ściany zwęglowane na obłap z osłatkami; dach kryty gontem. Ściany piwniczki murowane z kamienia. Front spichlerza z wejściem głównym zwrócony jest ku północy (w stronę chałupy). Na nadprożu drzwi wejściowych znajduje się wycięty dłutem krzyż prawosławny z datą budowy 1913. Zejście do piwniczki jest usytuowane od strony szczytowej zachodniej, poniżej poziomu gruntu, z frontową ścianką częściowo otynkowaną.

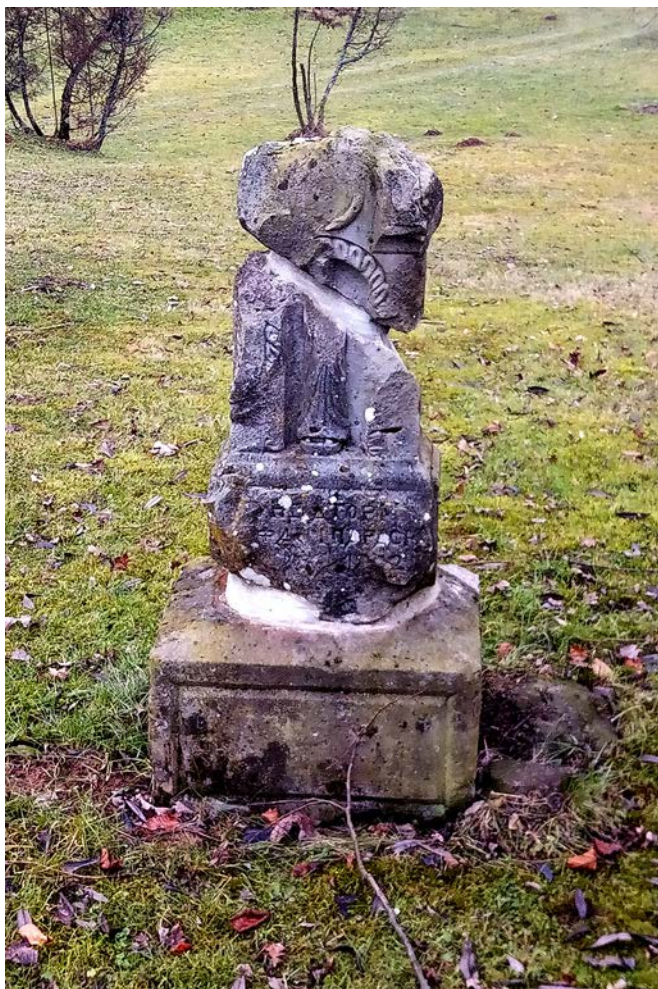
Obiekt w formie prostopadłościennego trzonu o kształcie nawiązującym do aediculi, ustawionej na niskiej podstawie. Wykonany z bloków piaskowca spojonych wtórnie zaprawą cementową (?). Podstawa o ściankach zdobionych prostokątnymi płycinami, w górnej partii ukształtowana w kopertowy spływ. Trzon na profilowanym cokoliku, z wykutą od frontu inskrypcją pisaną cyrylicą; treść zatarta, nieczytelna, w dolnym wersie data (1922?). Powyżej znajduje się półkolistą zamkniętą niszą obwiedziona stylizowanym ornamentem roślinnym, z umieszczoną pośrodku płaskorzeźbioną figurą nierozpoznanej świętej/świętego. W prawym górnym narożniku zachowane są pozostałości zwieńczenia z profilowanym gzymsem; na ściankach bocznych czytelne zarysy płycin.

Kamień zawilgocony, miejscami wypłukany; przebarwiony, pokryty zanieczyszczeniami pochodzenia atmosferycznego. Miejscami widoczne ogniska porażenia mikrobiologicznego. Cokół wymaga przeprowadzenia prac zabezpieczających (o zakresie obejmującym m.in. oczyszczenie i dezynfekcję). Niezbędne jest wyznaczenie zakresu ochrony konserwatorskiej obiektu w miejscowym planie zagospodarowania przestrzennego.

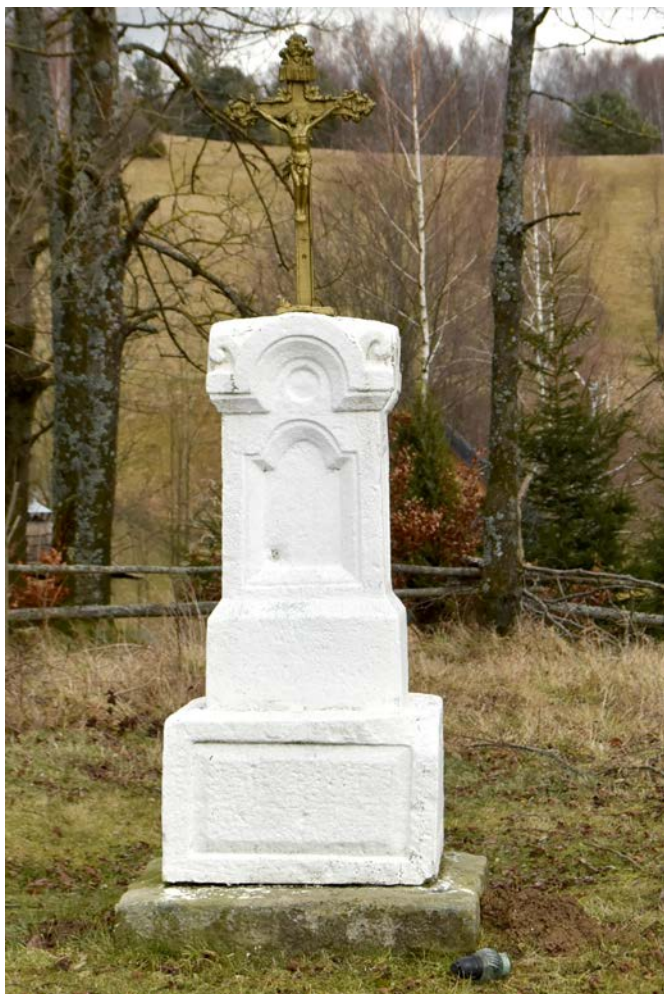
Krzyż osadzony na wysokim postumencie o dwustopniowej podstawie. Podstawa i postument kamienne, wykonane z ustawionych na sobie bloków piaskowca (częściowo pokrytych wtórną pobiałą). Krzyż metalowy, odlewany (żeliwny?), pokryty zabezpieczającą powłoką malarską w kolorze złotym (wtórną). Ścianki górnego stopnia podstawy zdobią od frontu i po bokach prostokątne płyciny. Postument na profilowanym cokoliku; ścianka frontowa oraz ścianki boczne trzonu dekorowane wklęsłymi płycinami zamkniętymi łukiem nadwieszonym; ponad nimi mniejsze, koliste płyciny; ścianka tylna gładko opracowana. W zwieńczeniu profilowany gzyms, wyłamujący się pośrodku ścianek w kształt półkolistego naczółka, ujętego dwiema stylizowanymi wolutami. Na szczycie umieszczony krzyż w typie łacińskim, o trójlistnie zakończonych ramionach, dekorowanych akantową wicią. Na przecięciu ramion zawieszona figurka ukrzyżowanego Chrystusa, powyżej przymocowana tabliczka titulus crucis w kształcie rozpostartego zwoju.

Kamień w dolnych partiach zawilgocony, z drobnymi ubytkami; przebarwiony, pokryty zanieczyszczeniami pochodzenia atmosferycznego oraz warstwą glonów i porostów. Na wtórnej pobiale widoczne zacieki. Krzyż wymaga przeprowadzenia prac zabezpieczających (o zakresie obejmującym m.in. oczyszczenie – w tym również usunięcie wtórnej warstwy malarskiej, oraz dezynfekcję). Niezbędne jest wyznaczenie zakresu ochrony konserwatorskiej obiektu w miejscowym planie zagospodarowania przestrzennego.

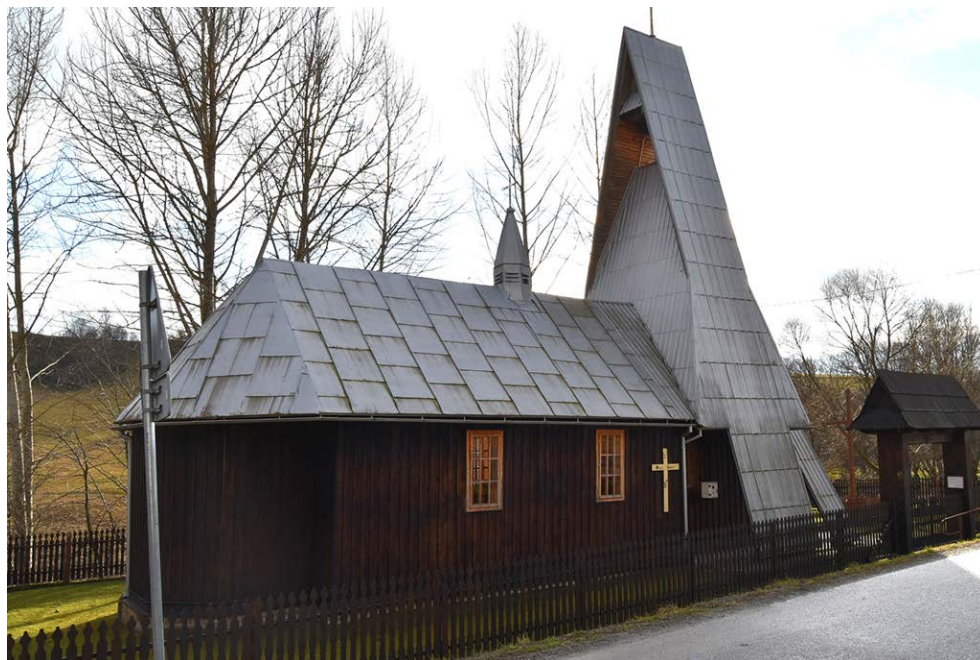
1. Widok od ptn. – zach.

Kaplica usytuowana w centrum wsi, po południowej stronie drogi, na działce ogrodzonej sztachetowym płotem. Budowla drewniana, orientowana; dwudzielna, złożona z prostokątnej nawy oraz krótkiego, nieco węższego prezbiterium zamkniętego trójbocznie, z przylegającą od południa kwadratową zakrystią. Nawę poprzedza od zachodu dzwonnica na planie kwadratu, z przedsionkiem w przyziemiu. Prezbiterium i nawa nakryte wspólnym dachem wielopłociowym; pośrodku kalenicy znajduje się ośmioboczna sygnaturka zwieńczona ostrosłupowym hełmem zakończonym krzyżem. Zakrystia nakryta dachem pulpitowym, dzwonnica – strzelistym, zakończonym krzyżem hełmem, o połaciach bocznych opadających do poziomu gruntu. Nawa i prezbiterium wzniesione w konstrukcji zrębowej, przedsionek i dzwonnica o konstrukcji słupowej; całość posadowiona na betonowo-ceglanej podmurówce. Elewacje oszalowane deskami w układzie pionowym; pokrycie dachowe z blachy. Wnętrze jednoprzestrzenne; ściany, stropy i chór muzyczny pokryte w całości boazerią układaną w romby i kwadraty (I. 70. XX w.). Na wyposażenie składają się ołtarz główny pochodzący ze zniszczonej cerkwi greckokatolickiej (XIX w.?) oraz współczesne utensylia i meble (4 ćw. XX w. i późniejsze).

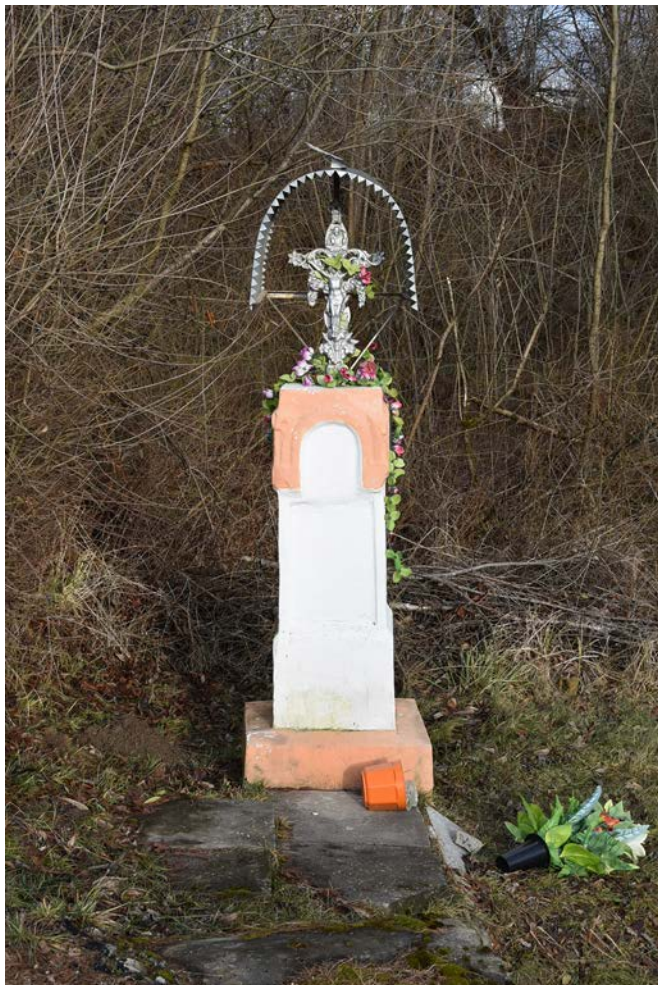
Postument oraz jego niska, prostopadłościenna podstawa wykonane zostały z ustawionych na sobie bloków piaskowca, pokrytych wtórną powłoką malarską (podstawa i zwieńczenie postumentu malowane na czerwono, trzon w kolorze białym). Trzon postumentu na profilowanym cokoliku; ściankę frontową oraz boczne trzonu zdobią prostokątne płyciny, ścianka tylna gładko opracowana. W zwieńczeniu profilowany gzyms, wyłamujący się pośrodku ścianek w kształt półkolistych naczółków, których podkreślają płaskorzeźbione, uproszczone palmetki. Na szczycie osadzony jest krzyż łaćski w typie „drzewa życia”, wykonany w technice żeliwnego odlewu, z zawieszoną na przecięciu ramion figurką ukrzyżowanego Chrystusa. Całość jest osłonięta półokrągłym wygiętym daszkiem, uformowanym z pasa blachy i wykończonym ząbkowaną kryzą. Daszek wieńczy niewielki, wycięty z blachy krzyż z promienistą glorią. Elementy metalowe pokryte są zabezpieczającą powłoką malarską w kolorze srebrnym (wtórną).

Kamień pokryty grubą powłoką malarską; w dolnych partiach zawilgocony i lokalnie pokryty zanieczyszczeniami pochodzenia atmosferycznego, w zagłębieniach również porostami. Oryginalna forma dekoracji rzeźbiarskiej oraz kamieniarskie faktury zniekształcone w wyniku nieprofesjonalnie wykonanych napraw. Na konstrukcji daszku widoczne ślady korozji. Krzyż wymaga przeprowadzenia prac zabezpieczających (o zakresie obejmującym m.in. oczyszczenie – w tym również usunięcie wtórnej warstwy malarskiej, oraz dezynfekcję). Niezbędne jest wyznaczenie zakresu ochrony konserwatorskiej obiektu w miejscowym planie zagospodarowania przestrzennego.

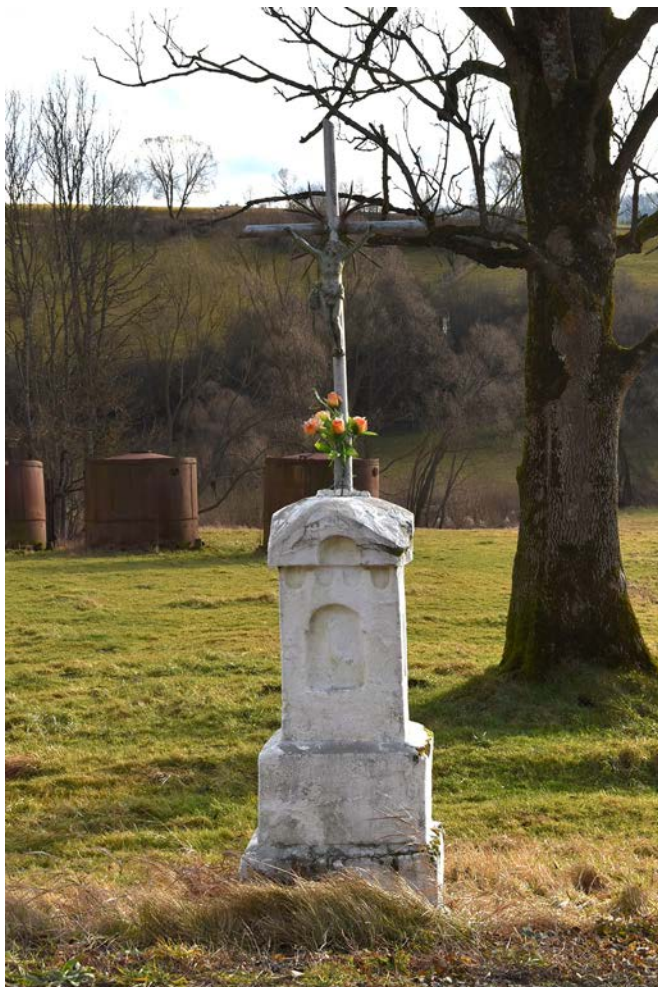
Kamienny cokół zawilgocony, z licznymi ubytkami i spękaniem; pokryty zaciekami oraz zanieczyszczeniami pochodzenia atmosferycznego. Szczeliny pęknięć i zagłębienia ubytków porośnięte mchem. Oryginalna forma dekoracji rzeźbiarskiej oraz kamieniarskie faktury zniekształcone w wyniku nieprofesjonalnie wykonanych napraw. Na elementach metalowych widoczne ślady korozji. Obiekt wymaga przeprowadzenia prac zabezpieczających (o zakresie obejmującym m.in. oczyszczenie – w tym również usunięcie wtórnej warstwy malarskiej, dezynfekcję oraz uzupełnienie ubytków).

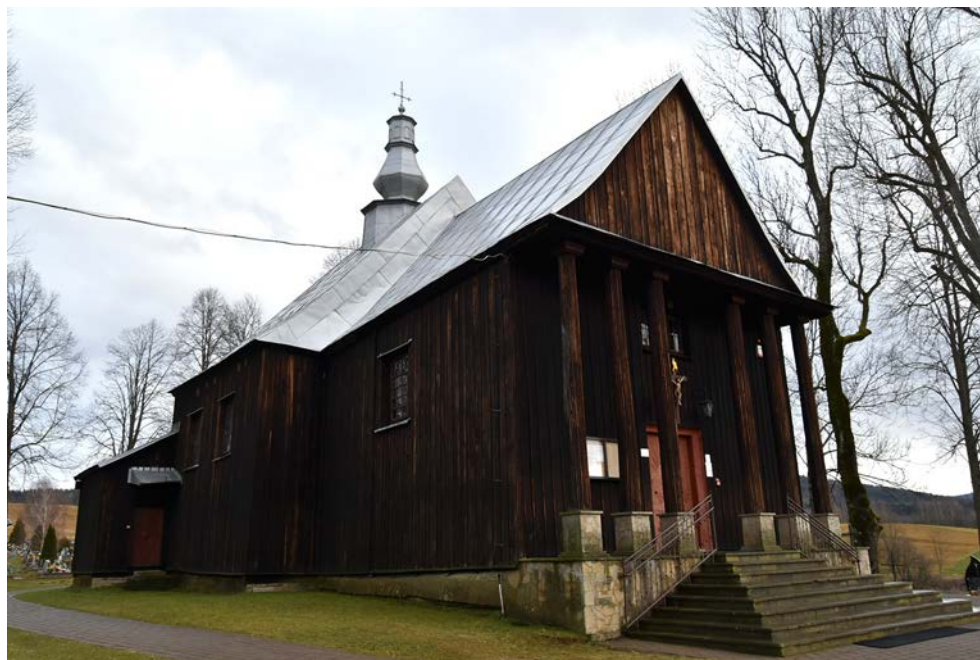
1. Widok od pld. – zach.

Cerkiew zlokalizowana w centralnej części wsi, ok. 100 m na płn.-wsch. od drogi do Czarnej Dolnej. Położona na stoku wzniesienia opadającego w stronę południową, w otoczeniu starodrzewu. Na wschód od prezbiterium znajdują się relikty dawnego cmentarza przycerkiewnego, od strony zachodniej jest usytuowana drewniana dzwonnica. Teren położony na płn.-wsch. od cerkwi zajmuje nowy cmentarz. Budowla drewniana, orientowana; trójdzielna, złożona z czworobocznego prezbiterium flankowanego dwoma aneksami zakrytymi, szerszej od prezbiterium, prostokątnej nawy oraz kwadratowego babińca. Babiniec poprzedza kolumnowy portyk o sześciu podporach, ustawiony na tarasie wyrównującym spadek terenu; na taras prowadzą jednobiegowe schody. Świątynia o zwartej, bryle; babiniec i nawa nakryte dachami dwuspadowymi; prezbiterium – dachem trójpołaciowym, aneksy – dachami pulpitowymi. Dach nawy nieco wyższy od pozostałych, na kalenicy umieszczona ośmioboczna sygnaturka, zwieńczona cebulastym hełmem zakończonym ślepą latarnią. Cerkiew wybudowana w konstrukcji zrębowej, posadowiona na kamiennej podmurówce (miejscami betonowo-ceglanej). Elewacje oszalowane deskami w układzie pionowym, o stykach przykrytych listwami. Pokrycie dachowe z blachy (pierwotnie z gontu). Taras, schody i cokoły kolumn kamienne. Wnętrze jednoprzestrzenne, nakryte stropami płaskimi; przy zachodniej ścianie babiniec nadwieszony chór muzyczny. Zachowały się zabytkowe stolarki drzwiowe dekoracyjnie opierane deskami (drzwi wejściowe od frontu oraz drzwi do zakrystii). We wnętrzu zachowała się też część pierwotnego wyposażenia cerkwi (m.in. ikonostas oraz połączone z nim dawniej dwa ołtarze boczne); pozostałe elementy uległy rozproszeniu (niektóre znajdują się w Muzeum Budownictwa Ludowego w Sanoku). Pozostałe zabytki ruchome nie stanowią spójnego zespołu, zostały przeniesione m.in. z cerkwi w Michniowcu i Lipiu oraz kościoła w Warężu.

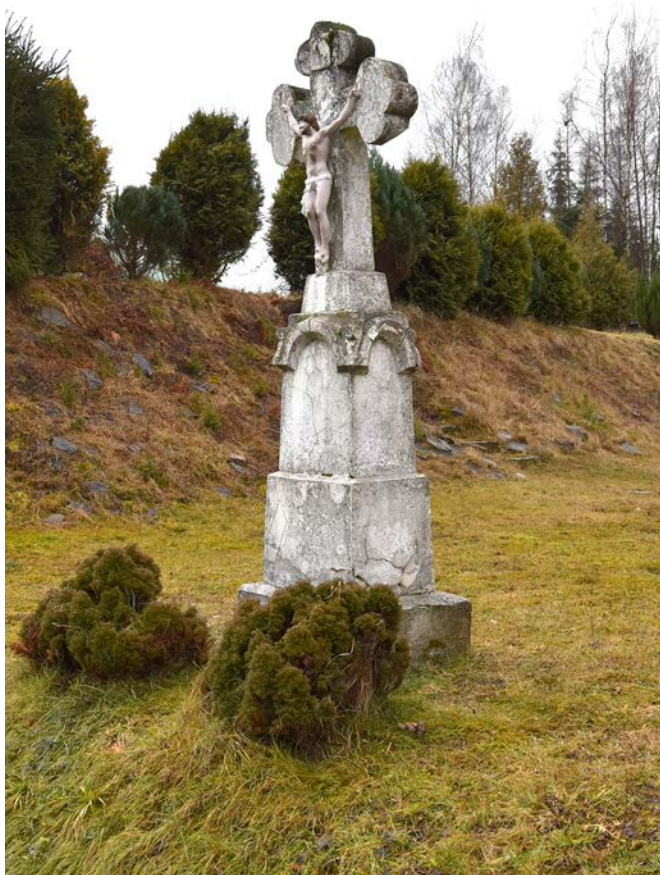
1. Widok od północy.

Krzyż z figurą Chrystusa zlokalizowany jest we wschodniej części miejscowości, po południowej stronie drogi prowadzącej w stronę Lipia, od frontu posesji nr 17. Umieszczony na wysokim, trójstopniowym cokole, wykonany z ustawionych na sobie bloków piaskowca, pokryty wtórną powłoką malarską w kolorze białym, rzeźba polichromowana (polichromia wtórna). Niższe stopnie cokołu o sfazowanych górnych krawędziach, ukształtowanych z lekkim spadkiem. W zwieńczeniu profilowany gzyms, wyłamujący się pośrodku ścianek w kształt półkolistych arkadek; narożniki podkreślają płaskorzeźbione, uproszczone woluty. Na cokole ustawiony krzyż w typie łacińskim o trójlistnie zakończonych ramionach, z zawieszoną na przecięciu ramion pełnoplastyczną figurą ukrzyżowanego Chrystusa, powyżej płaskorzeźbiona tabliczka titulus crucis w formie zwoju. Postać Chrystusa przedstawiona realistycznie; rzeźbiona w tradycji wschodniej, z głową opadającą na lewe ramię i zaciśniętymi dłońmi; nogi wsparte są o suppedaneum, ze stopami ułożonymi obok siebie i przybitymi osobno.

Obiekt zawilgocony, pokryty zaciekami oraz zanieczyszczeniami pochodzenia atmosferycznego. Lico kamienia pokryte siatką spękań; szczeliny pęknięć i zagłębienia ubytków porośnięte mchem. Oryginalna forma rzeźby oraz kamieniarskie faktury zniekształcone w wyniku nieprofesjonalnie wykonanych napraw. Krzyż wymaga kompleksowych prac konserwatorskich (o zakresie obejmującym m.in. oczyszczenie – w tym również usunięcie wtórnych warstw malarskich, dezynfekcję oraz uzupełnienie ubytków). Niezbędne jest wyznaczenie zakresu ochrony konserwatorskiej obiektu w miejscowym planie zagospodarowania przestrzennego.

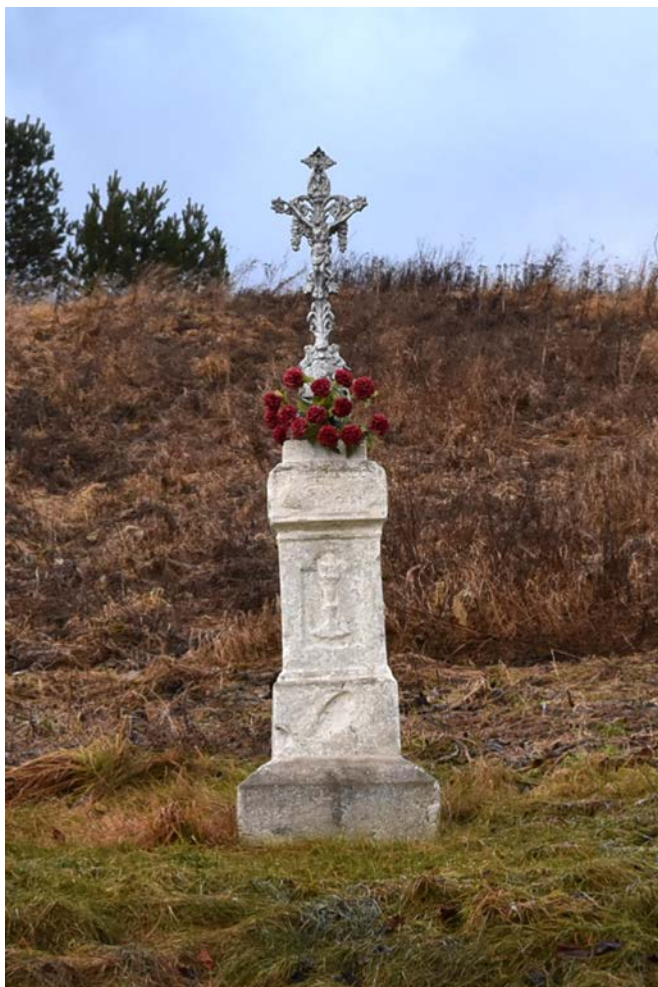
Postument wraz z podstawą wykonane z ustawionych na sobie bloków piaskowca, pokrytych powłoką malarską w kolorze białym (wtórna); krzyż odlewany (żeliwny?), pokryty zabezpieczającą powłoką malarską w kolorze srebrnym (wtórna). Podstawa prostopadłościenna, o lekko sfazowanych górnych krawędziach, ukształtowanych z kopertowym spadkiem. Postument nieco węższy, na profilowanym cokole, zwieńczony profilowanym gzymsem oraz masywną plintą. Ściankę frontową oraz boczne trzonu zdobią wklęsłe płyciny zamknięte nadwieszonym łukiem, wypełnione płaskorzeźbionymi motywami religijnymi (w płycinie frontowej kielich z hostią, boczne nieczytelne – wypłukane, zniekształcone grubą warstwą malarską). Ścianki plinty dekorowane od frontu i po bokach prostokątnymi płycinami. Ścianki tylne opracowane gładko, z śladami kamieniarskiej faktury. Na szczycie postumentu znajduje się mały cokolik, z osadzonym pośrodku krzyżem łacińskim, o ramionach uformowanych z ukwieconej wici roślinnej splecionej z płaskorzeźbioną dekoracją figuralną (z motywami aniołów u podstawy i w zwieńczeniu). Na przecięciu ramion zawieszona figurka ukrzyżowanego Chrystusa, powyżej owalny tytułus.

Kamień pokryty grubą powłoką malarską, miejscami przetartą. W dolnych partiach zawilgocony i pokryty zanieczyszczeniami pochodzenia atmosferycznego, w zagłębieniach również porostami. Oryginalna forma dekoracji rzeźbiarskiej oraz kamieniarskie faktury zniekształcone, zatarte. Warstwa malarska zabezpieczająca krzyż miejscami odspojona. Krzyż wymaga przeprowadzenia prac zabezpieczających (o zakresie obejmującym m.in. oczyszczenie z wtórnych warstw malarskich oraz dezynfekcję). Niezbędne jest wyznaczenie zakresu ochrony konserwatorskiej obiektu w miejscowym planie zagospodarowania przestrzennego.

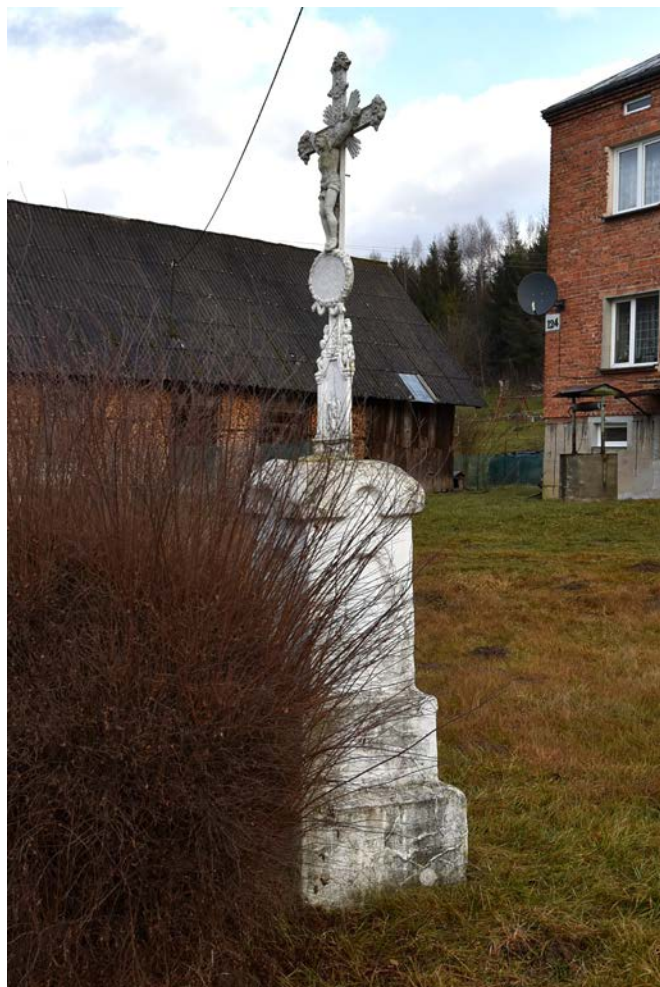
1. Widok od pld.-wsch.

Kamień przemalowany grubą powłoką malarską, miejscami przetartą; dolne partie cokołu oraz zwieńczenia zawilgocone; powierzchnia pokryta miejscami warstwą glonów i porostów oraz zanieczyszczeniami pochodzenia atmosferycznego, w zagłębieniach również mchem. Oryginalna forma dekoracji rzeźbiarskiej oraz kamieniarskie faktury zniekształcone, zatarte. Warstwa malarska zabezpieczająca krzyż miejscami odspojona, złuszcza się. Krzyż wymaga przeprowadzenia prac zabezpieczających (o zakresie obejmującym m.in. oczyszczenie z wtórnych warstw malarskich oraz dezynfekcję). Niezbędne jest wyznaczenie zakresu ochrony konserwatorskiej obiektu w miejscowym planie zagospodarowania przestrzennego.

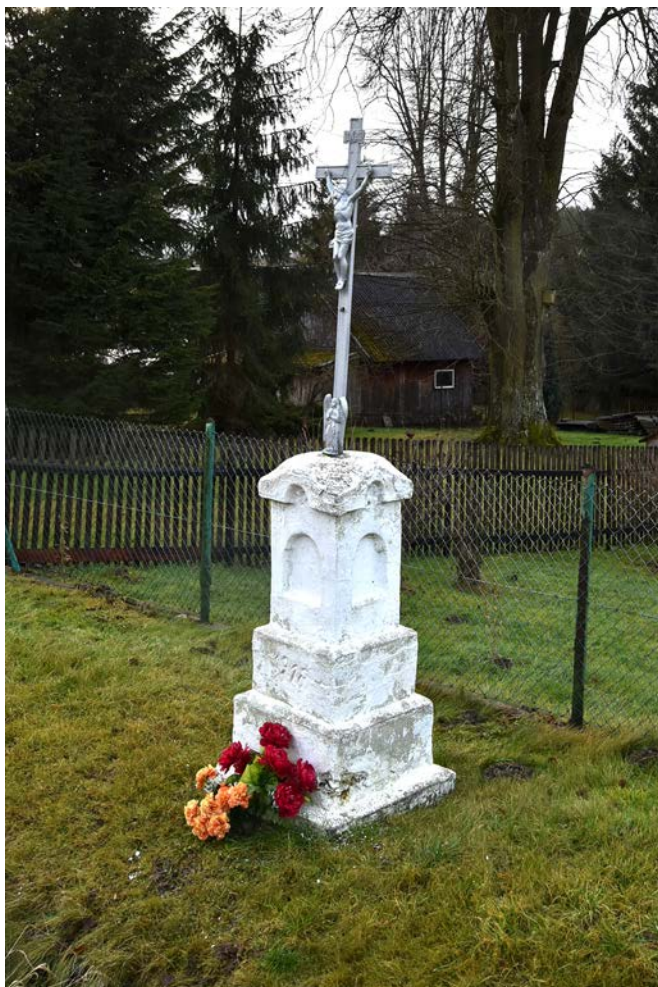
Piaskowiec przemalowany grubą powłoką malarską, miejscami przetartą; dolne partie cokołu oraz zwieńczenia zawilgocone; powierzchnia pokryta miejscami warstwą glonów i porostów oraz zanieczyszczeniami pochodzenia atmosferycznego. Na krawędziach kamiennych bloków widoczne drobne ubytki; oryginalna forma dekoracji rzeźbiarskiej (jak np. rysunek płycin czy rozetek) oraz kamieniarskie faktury zniekształcone, zatarte. Warstwa malarska zabezpieczająca krzyż miejscami odspojona. Krzyż wymaga przeprowadzenia prac zabezpieczających (o zakresie obejmującym m.in. oczyszczenie z wtórnych warstw malarskich oraz dezynfekcję). Niezbędne jest wyznaczenie zakresu ochrony konserwatorskiej obiektu w miejscowym planie zagospodarowania przestrzennego.

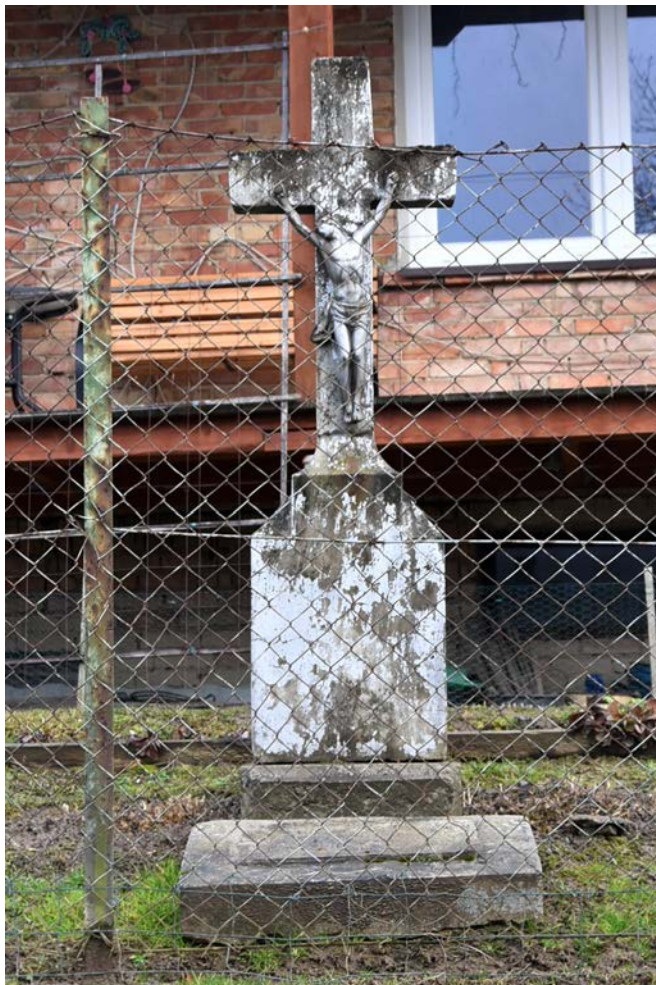
1. Widok od północy.

Krzyż zlokalizowany jest we zachodniej części miejscowości, po północnej stronie drogi prowadzącej w stronę Czarnej Dolnej, od frontu posesji nr 136. Umieszczony na wysokim cokole, wykonany z ustawionych na sobie bloków piaskowca, pokryty wtórną powłoką malarską w kolorze białym. Cokół pierwotnie trójstopniowy (jego dolny stopień jest obecnie ułożony przed krzyżem); niższe stopnie mają nieznacznie sfazowane górne krawędzie, ukształtowane z lekkim spadkiem. Trzon o ściętych skośnie górnych narożnikach; w zwieńczeniu krzyż w typie łańskim, z zawieszoną na przecięciu ramion figurką ukrzyżowanego Chrystusa, wykonaną w technice żeliwnego odlewu.

Obiekt zawilgocony, pokryty zaciekami oraz zanieczyszczeniami pochodzenia atmosferycznego; powłoka malarska przetarta, złuszcza się. Kamień spękany; szczeliny pęknięć i zagłębienia ubytków porośnięte mchem. Oryginalna forma krzyża została zniekształcona, kamieniarskie faktury zatarte. Krzyż wymaga podjęcia kompleksowych prac konserwatorskich. Niezbędne jest wyznaczenie zakresu ochrony konserwatorskiej obiektu w miejscowym planie zagospodarowania przestrzennego.

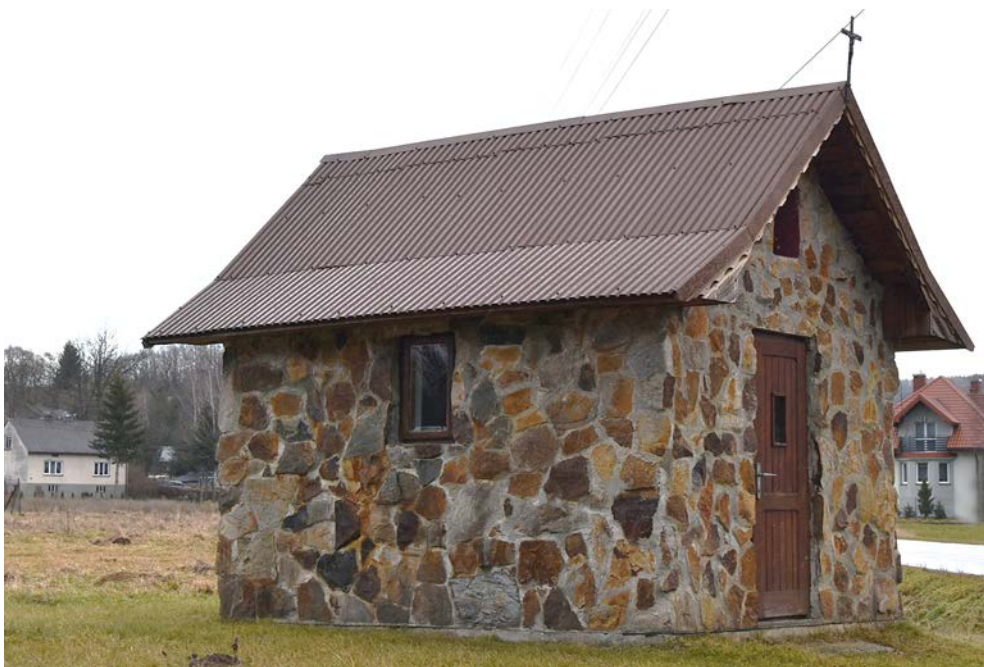
1. Widok od zachodu.

Budowla zlokalizowana jest w zachodniej części miejscowości, po północnej stronie drogi prowadzącej w stronę Czarnej Dolnej, od frontu posesji nr 148A. Kapliczka typu domkowego, orientowana, wzniesiona na planie prostokąta, nakryta jest dwuspadowym dachem, z okapem nachylonym pod nieco mniejszym kątem. Wymurowana z nieregularnych bloków piaskowca spojonych zaprawą cementową; lico muru nieotynkowane, pozostawione w dzikim wątku; więźba dachowa drewniana, pokrycie dachowe z blachy trapezowej; stolarki okienne i drzwiowa drewniane. Wejście do kapliczki usytuowane jest w elewacji szczytowej od płd.-zach. i poprzedzone dwoma stopniami; otwór drzwiowy prostokątny, ponad nim znajduje się trójkątnie zamknięta nisza z ustawioną wewnątrz figurką NMP. Na kalenicy od frontu osadzony jest stalowy krzyż. Elewacje boczne jednoosiowe, z okienkami o prostokątnym wykroju, elewacja tylna bez podziałów. Wnętrze jednoprzestrzenne; na wyposażenie składają się współczesne dewocjonaalia.

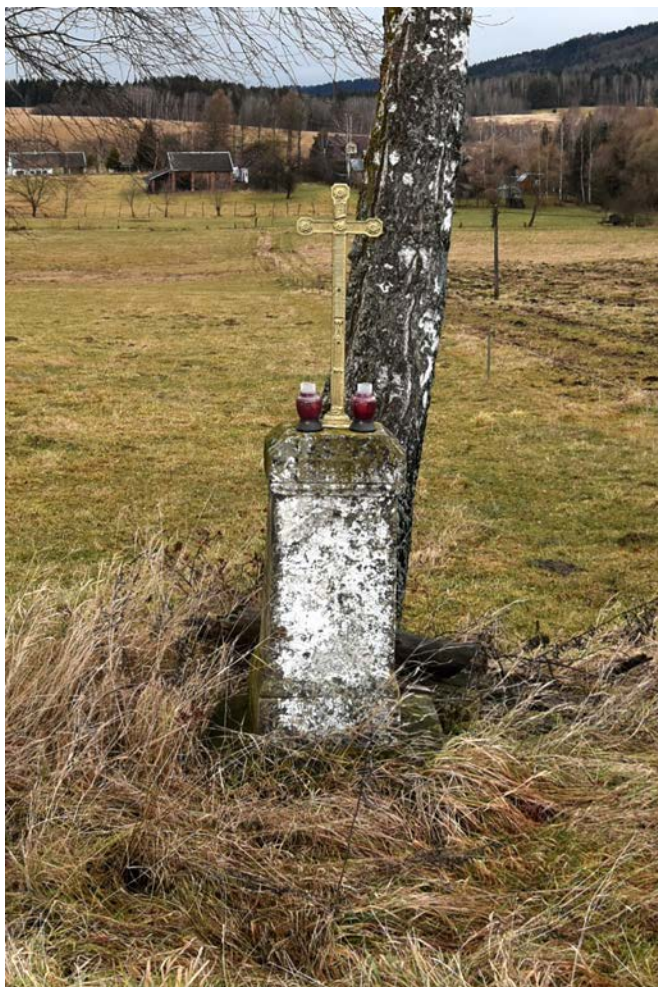
1. Widok od płd.-wsch.

Postument z profilowanym cokolikiem i gładko opracowanym, prostopadłościennym trzonem, zwieńczonym masywną, profilowaną plintą o sfazowanych górnych krawędziach. Wykonany z ustawionych na sobie bloków piaskowca, pokrytych wtórną powłoką malarską w kolorze białym. Na jego szczycie osadzony jest krzyż w typie łacińskim, wykonany w technice żeliwnego odlewu, pokryty zabezpieczającą powłoką malarską w kolorze złotym. Ramiona krzyża zdobione żłobkowaniem, zakończenia ramion przechodzą w formę kwadratów o wklęsłych narożach, z płaskorzeźbionymi rozetkami pośrodku. Analogiczna rozетка zdobi skrzyżowanie ramion, nad nią znajduje się tabliczka titulus crucis w kształcie zwoju.

Piaskowiec przebarwiony, zawilgocony, o powierzchni pokrytej warstwą glonów i porostów oraz zanieczyszczeniami pochodzenia atmosferycznego; powłoka malarska przetarta, miejscami odspajająca się. Na krawędziach kamiennych bloków widoczne ubytki; dekoracyjne profile zniekształcone, kamieniarskie faktury zatarte. Krzyż wymaga przeprowadzenia prac zabezpieczających (o zakresie obejmującym m.in. oczyszczenie z wtórnych warstw malarskich oraz dezynfekcję). Niezbędne jest wyznaczenie zakresu ochrony konserwatorskiej obiektu w miejscowym planie zagospodarowania przestrzennego.

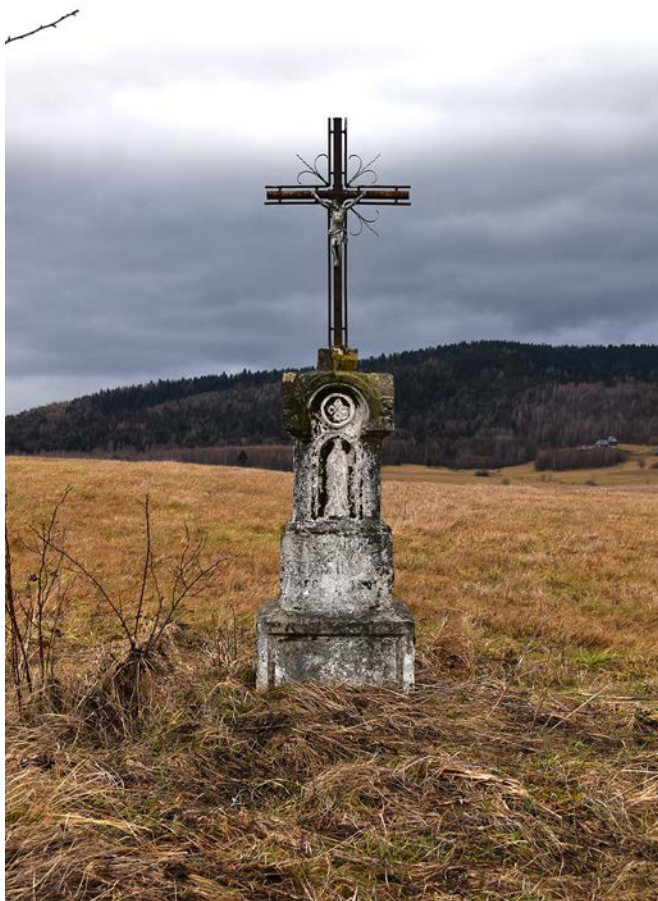
1. Widok od płd.-wsch.

Cokół wykonany z ustawionych na sobie bloków piaskowca, pokrytych wtórną powłoką malarską w kolorze białym. Dolny stopień cokołu o sfazowanych górnych krawędziach i ściankach zdobionych od frontu i po bokach prostokątnymi płycinami. Stopień górny profilowany, z wykutą na ścianie frontowej inskrypcją (treść nieczytelna). Trzon prostopadościenny, jego ścianki frontowa i boczne podkreślone są półkolistie zamkniętymi, wklęsłymi płycinami wypełnionymi płaskorzeźbioną dekoracją (kształt nieczytelny, w płycinie frontowej znajduje się przypuszczalnie postać NMP, w płycinach bocznych formy zatarte). Powyżej umieszczone są rozetki wpisane w okrąg, ścianka tylna trzonu jest gładko opracowana. Zwieńczenie tworzy profilowany gzyms wyłamujący się w kształt półkolistych naczółków, z narożnikami podkreślonymi stylizowanymi wolutami. Na szczycie osadzony jest wtórny krzyż w typie łacińskim; wykonany ze stalowych rur i prętów; spawany, pokryty częściowo zabezpieczającą powłoką malarską w kolorze szarym. Skrzyżowanie ramion zaakcentowane glorią z promieniście rozchodzących się prętów, wygiętych spiralnie oraz w kształt litery C. Na przecięciu ramion zawieszona jest figurka ukrzyżowanego Chrystusa malowana na srebrno.

Piaskowiec przebarwiony, zawilgocony, o powierzchni pokrytej warstwą glonów i porostów (w zagłębieniach porośnięty mchem), a także zanieczyszczeniami pochodzenia atmosferycznego. Powłoka malarska przetarta, miejscami odspajająca się. Kamień wypłukany, na krawędziach kamiennych bloków widoczne ubytki i spękania; inskrypcja oraz dekoracja rzeźbiarska nieczytelne, profile zniekształcone, kamieniarskie faktury zatarte. Stalowy krzyż skorodowany, warstwa malarska w większości złuszczone. Krzyż wymaga przeprowadzenia prac zabezpieczających (o zakresie obejmującym m.in. oczyszczenie z wtórnych warstw malarskich oraz dezynfekcję). Niezbędne jest wyznaczenie zakresu ochrony konserwatorskiej obiektu w miejscowym planie zagospodarowania przestrzennego.

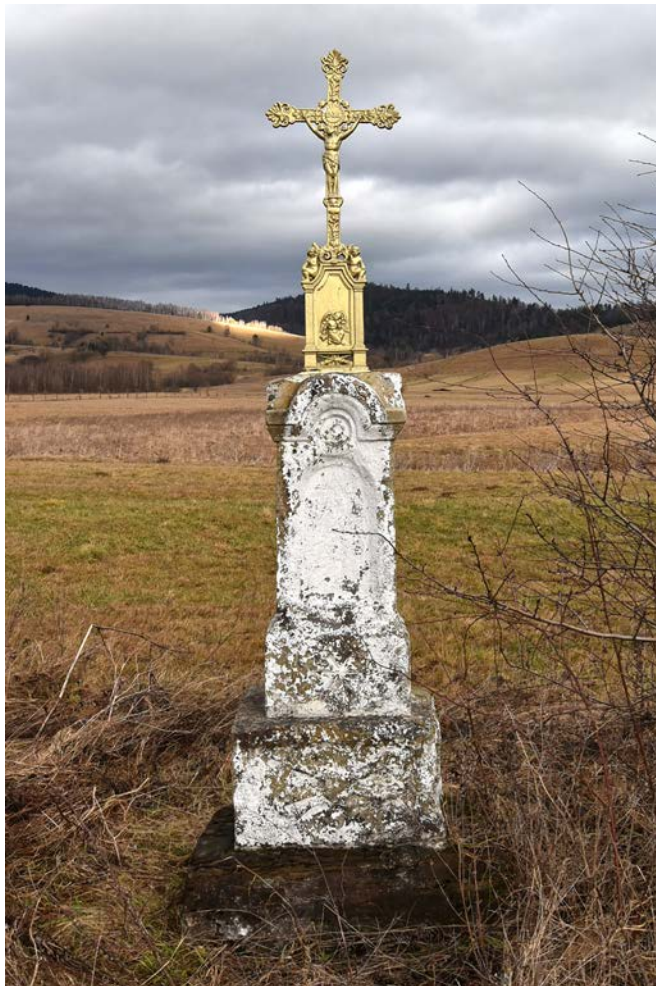
1. Widok od płd.-wsch.

Metalowy krzyż na wysokim, kamiennym postumencie, zlokalizowany jest po północnej stronie drogi prowadzącej do Michniowca, w odległości ok. 900 m na zachód od wiejskich zabudowań. Niedaleko mostu nad rzeką Mszanka. Postument wykonany z ustawionych na sobie bloków piaskowca, pokrytych wtórną powłoką malarską w kolorze białym. Cokół dwustopniowy; ścianki frontowa oraz boczne górnego stopnia zdobione są prostokątnymi płycinami z płaskorzeźbioną dekoracją (na płycinie od frontu widnieje stosowany w rzeźbie sepulkralnej motyw gorejącego serca na tle kotwicy i krzyża, na płycinach bocznych forma wyplukana, nieczytelna). Trzon na cokółku dekorowanym wklęsłorzeźbionymi rozetkami, ścianki powyżej zdobią od frontu i po bokach wklęsłe płyciny zamknięte półkoliście, ponad nimi znajdują się mniejsze, okrągłe płyciny; ścianka tylna jest gładko opracowana. Zwieńczenie tworzy profilowany gzyms wyłamujący się w kształt półkolistych naczółków. Na jego szczycie umieszczony jest krzyż w typie łacińskim z figurką ukrzyżowanego Chrystusa, wykonany w technice odlewu żeliwnego, pokryty zabezpieczającą powłoką malarską w kolorze złotym. Podstawę krzyża tworzy płytka aedicula z płaskorzeźbą uskrzydłonego anioła oraz parą putt u góry; jego ramiona dekorowane są płaskorzeźbioną, ukwieconą wicią roślinną i zakończone palmetkami. Postać Chrystusa zawieszona na krzyżu przedstawiona jest w tradycji wschodniej, z głową opadającą na prawe ramię i zaciśniętymi dłońmi; nogi z stopami ułożonymi obok siebie i przybitymi osobno, wsparte są o suppendaneum na konsolce z uskrzydłonym puttem. Powyżej, na przecięciu ramion, znajduje się okrągła tabliczka titulus crucis okolona kwiecistym wieńcem.

Piaskowiec przebarwiony, zawilgocony, o powierzchni pokrytej warstwą glonów i porostów, a także zanieczyszczeniami pochodzenia atmosferycznego. Powłoka malarska przetarta, miejscami złuszczone i odspajająca się. Kamień wyplukany, na krawędziach bloków widoczne ubytki i spękania; dekoracja rzeźbiarska nieczytelna, profile zniekształcone, kamieniarskie faktury zatarte. Krzyż wymaga przeprowadzenia prac zabezpieczających (o zakresie obejmującym m.in. oczyszczenie z wtórnych warstw malarskich oraz dezynfekcję). Niezbędne jest wyznaczenie zakresu ochrony konserwatorskiej obiektu w miejscowym planie zagospodarowania przestrzennego.

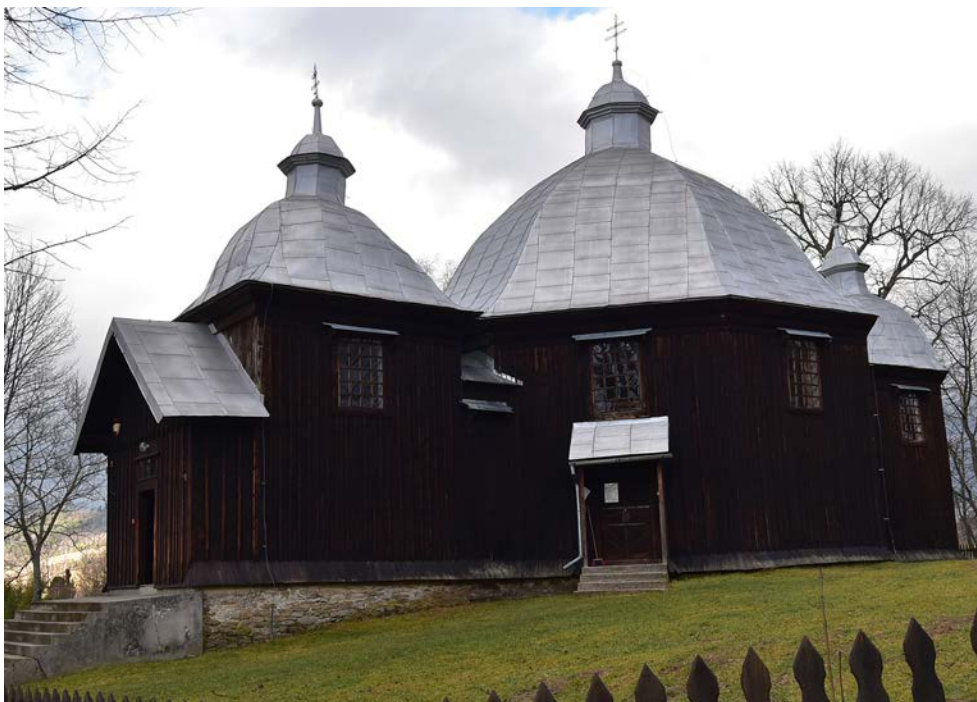
1. Widok od południa.

Cerkiew zlokalizowana jest w centrum miejscowości, położona na wzniesieniu ok. 130 m na wschód od drogi biegnącej przez wieś, otoczona starodrzewem. Na południe od cerkwi znajduje się drewniana, wolnostojąca dzwonnica. Zespół cerkiewny ogrodzony jest drewnianym płotem. Teren nieco dalej na południe zajmuje cmentarz greckokatolicki. Budowla drewniana, orientowana, o trójdzielnym układzie, nawiązującym do tradycyjnego schematu cerkwi, z obszerną nawą na planie ośmioboku, przylegającym do niej od wschodu prezbiterium zamkniętym trójbocznie oraz prostokątnym babiniecem od zachodu. Prezbiterium i babiniec są węższe i krótsze od nawy, do prezbiterium przylega od północy prostokątna zakrystia, babiniec poprzedza od zachodu niewielka kruchta. Bryła zwarta, z centralnym masywem nawy dominującym nad pozostałymi elementami. Prezbiterium nawa i babiniec nakryte ośmiobocznymi kopułami, zwieńczone ślepymi latarniami zakończonymi krzyżami; zakrystia i kruchta przekryte dachami dwuspadowymi. Cerkiew wzniesiona w konstrukcji zrębowej, posadowiona na kamiennej podmurówce – od zachodu wyższej, wyrównującej spadek terenu; dachy kryte blachą, podwalina i podmurówka osłonięte fartuchem gontowym. Elewacje oszalowane deskami w układzie pionowym o stykach desek szalunku krytych listwami; ściany wieńczy wydatny, profilowany gzyms z wycinanym arkadkowym fryzem. Wnętrze jednoprzestrzenne; nad nawą ośmiopłociowa kopuła zrębowa wsparta na narożnych słupach; pozostałe pomieszczenia nakryte stropami płaskimi. Babiniec oraz zachodnie ściany nawy obiega nadwieszony chór muzyczny. We wnętrzu zachowała się część dawnego wyposażenia, w tym ikonostas oraz ołtarz za ikonostasem (prawdopodobnie z 3. ćw. XIX wieku).

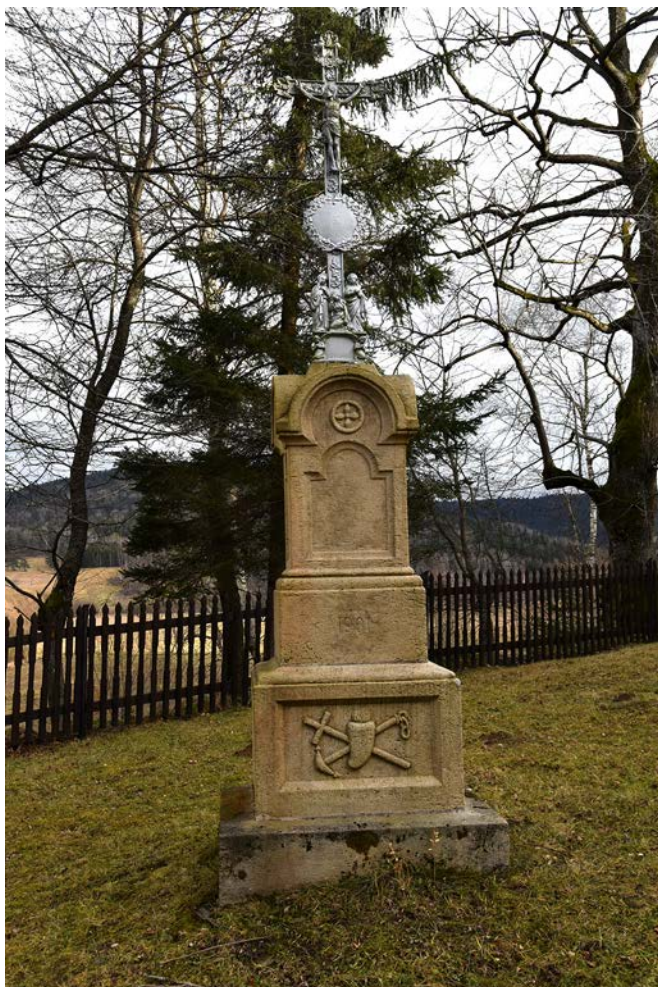
1. Widok od południa.

Postument wykonany z ustawionych na sobie bloków piaskowca. Cokół dwustopniowy; ścianki frontowa oraz boczne górnego stopnia zdobione są prostokątnymi płycinami, na płycinie od frontu zdobiona płaskorzeźbionym motywem gorejącego serca na tle kotwicy i krzyża (dekoracja tego typu stosowana była powszechnie w rzeźbie sepulkralnej). Trzon na profilowanym cokoliku, z wykutą na froncie datą 1901; ścianki powyżej zdobią od frontu i po bokach wklęsłe płyciny zamknięte łukiem nadwieszonym, ścianka tylna jest gładko opracowana. Zwieńczenie tworzy profilowany gzyms wyłamujący się w kształt podkowiastych naczółków, z umieszczonymi pośrodku płaskorzeźbionymi rozetkami wpisanymi w okrąg. Na szczycie osadzony jest krzyż w typie łańskim, wykonany w technice odlewu żeliwnego, pokryty zabezpieczającą powłoką malarską w kolorze srebrnoszarym. Architektoniczna podstawa krzyża ujęta jest po bokach parą płaskorzeźbionych figurek uskrzydlnych aniołów przedstawionych antytetycznie. Pod krzyżem ukazane trzy postacie, od lewej Matka Boża, Maria Magdalena (klęcząca) i św. Jan Ewangelista, nad nimi przytwierdzona jest owalna tabliczka okolona wieńcem. Ramiona krzyża dekorowane są płaskorzeźbioną, ukwieconą wicią roślinną i zakończone palmetkami; w zwieńczeniu znajduje się tabliczka titulus crucis. Figurka ukrzyżowanego Chrystusa nawiązuje do tradycji wschodniej: z głową opadającą na prawe ramię, dłońmi z dwoma palcami wyprostowanymi w geście błogosławieństwa oraz nogami z stopami ułożonymi obok siebie i przybitymi osobno, wspartymi o suppendaneum.

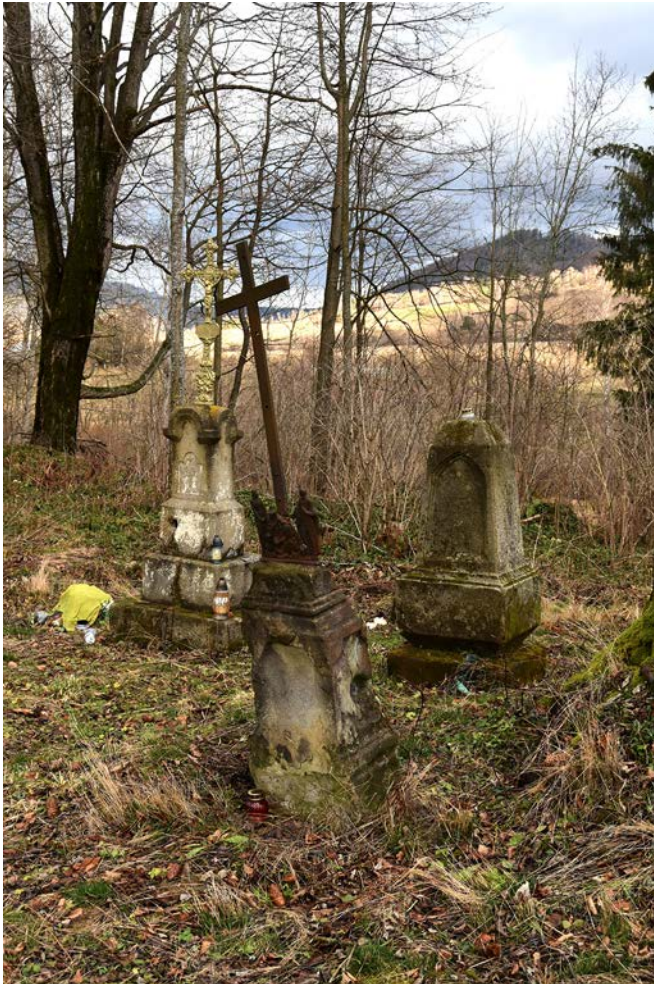
Cmentarz (ob. nieczynny) położony jest na szczycie zalesionego wzniesienia na południe od cerkwi. Zajmuje powierzchnię ok. 30 a i jest częściowo ogrodzony drewnianym płotem. W obrębie nekropolii zachowała się grupa zabytkowych nagrobków, z których najstarsze pochodzą z pocz. XX w.; wykonane zostały z piaskowca, część z nich jest zwieńczona żeliwnymi krzyżami.
