KARTA ADRESOWA ZABYTKU NIERUCHOMEGO

BYSTRE

**CERKIEW FILIALNA GRECKOKATOLICKA
P.W. ŚW. MICHAŁA ARCHANIOŁA**

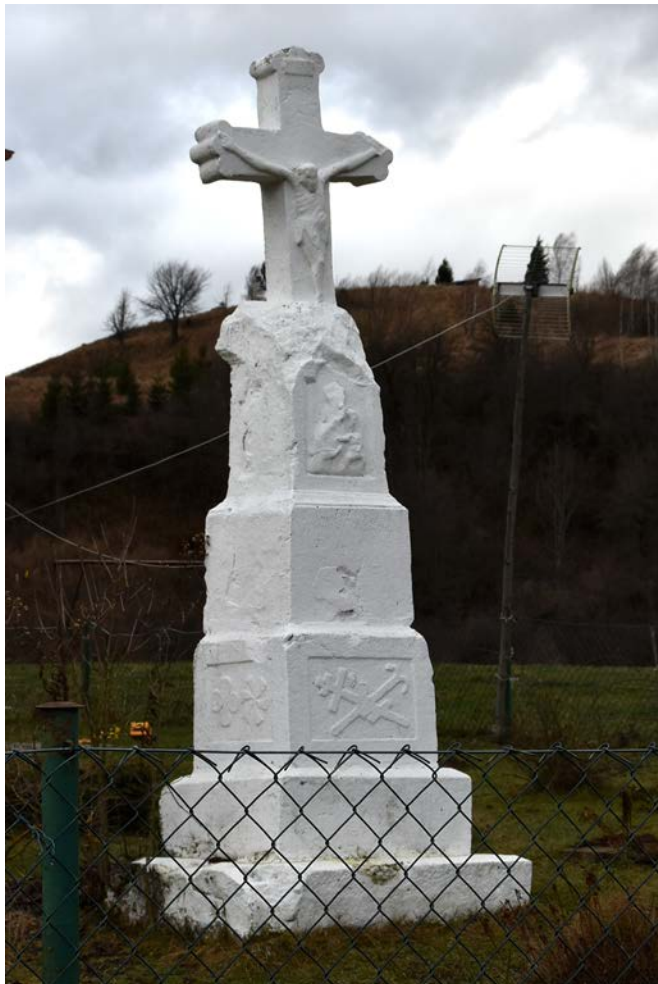
1. Widok od wschodu.

Kamienny krzyż na wysokim postumencie zlokalizowany jest w północnej części miejscowości, po zachodniej stronie drogi prowadzącej w stronę Bystrego, od frontu posesji nr 3. Wykonany z ustawionych na sobie bloków piaskowca, pokryty wtórną powłoką malarską w kolorze białym. Postument na trójstopniowym cokole; dwa dolne stopnie cokołu gładko opracowane, wyższy o sfazowanych górnych krawędziach, ukształtowany z lekkim spadkiem. Ścianki trzeciego stopnia zdobią prostokątne wklęsłe płyciny wypełnione płaskorzeźbą (od frontu motywem kotwicy skrzyżowanej z prawosławnym krzyżem, po bokach – parą rozetek). Trzon prostopadłościenny, na profilowanym cokoliku; ścianki trzonu frontowa i boczna podkreślone wklęsłymi płycinami zamkniętymi nadwieszonym łukiem i wypełnionymi płaskorzeźbioną dekoracją (kształt nieczytelny, w płycinie frontowej znajduje się przypuszczalnie postać NMP z Dzieciątkiem, w płycinach bocznych formy zatarte). W zwieńczeniu pozostałości profilowanego gzymsu, wyłamującego się pośrodku ścianek w kształt półkolistych arkadek. Na szczycie ustawiony krzyż w typie łańskim o trójlistnie zakończonych ramionach, z płaskorzeźbioną figurą ukrzyżowanego Chrystusa na przecięciu ramion; powyżej prostokątna tabliczka titulus crucis. Chrystus rzeźbiony stylistyce ludowej, przedstawiony z głową opadającą na piersi, dłońmi z dwoma palcami wyprostowanymi w geście błogosławieństwa oraz nogami z stopami przybitymi razem.

Kamień pokryty wtórną pobiałą, w dolnych partiach zawilgocony, z zaciekami, zanieczyszczeniami pochodzenia atmosferycznego oraz zagłębieniami porośniętymi glonami i mchem. Na brzegach oraz w zwieńczeniu widoczne liczne, głębokie ubytki, miejscami również prowizoryczne uzupełnienia. Krzyż wymaga kompleksowych prac konserwatorskich (o zakresie obejmującym m.in. oczyszczenie – w tym również usunięcie wtórnych warstw malarskich, dezynfekcję oraz uzupełnienie ubytków). Niezbędne jest wyznaczenie zakresu ochrony konserwatorskiej obiektu w miejscowym planie zagospodarowania przestrzennego.

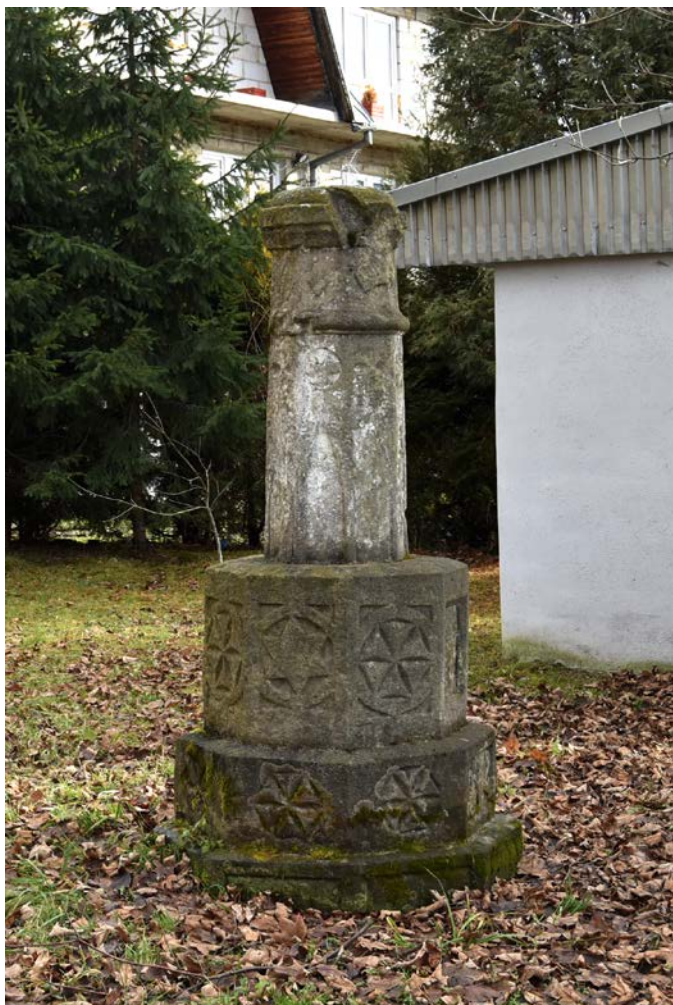
Kamienny cokół zlokalizowany jest w pobliżu skrzyżowania dróg w północnej części miejscowości, po zachodniej stronie drogi prowadzącej do Bystrego, od frontu posesji nr 6a. Wykonany z ustawionych na sobie bloków piaskowca, częściowo pokryty wtórną powłoką malarską w kolorze białym. Obiekt w formie niskiej, ośmiobocznej kolumny ustawionej na wydatnym, trójstopniowym postumencie z bogatą, płaskorzeźbioną dekoracją. Ścianki dolnego stopnia postumentu zdobione są prostokątnymi płycinami, stopnia środkowego płaskorzeźbionymi rozetkami wpisanymi w koło, natomiast stopnia górnego płycinami z rozmieszczonymi naprzemiennie rozetkami i sześcioramiennymi gwiazdami wpisanymi w koło. Trzon z przewiązką na 2/3 wysokości, w dolnej partii dekorowany ostrołuczными arkadkami, nad którymi umieszczone są rozetki, w zwieńczeniu profilowana głowica.

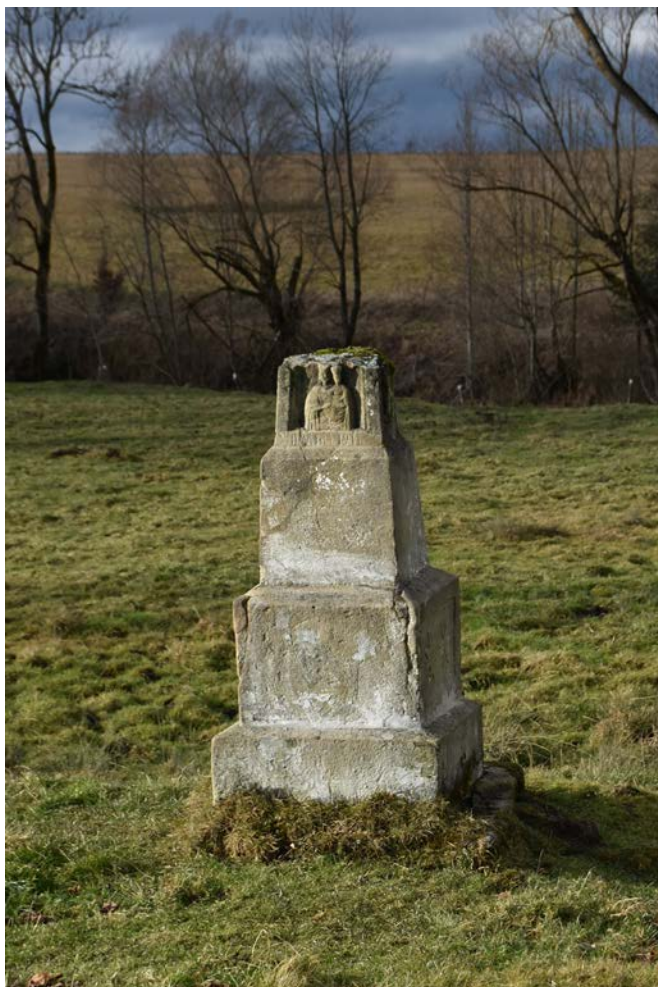
1. Widok od południa.

Kamienny postument zlokalizowany jest pośrodku łąki, w pobliżu rozwidlenia dróg na północ od posesji nr 22. Wykonany z ustawionych na sobie bloków piaskowca o powierzchni pokrytej kamieniarską fakturą, przemalowanych częściowo wtórną powłoką malarską w kolorze białym. Postument na płytowej podstawie i dwustopniowym cokole o sfazowanych górnych krawędziach; ściankę frontową górnego stopnia zdobi prostokątna, wklęsła płycina z dwiema płaskorzeźbionymi rozetkami. Trzon na lekko zwężającym się ku górze cokoliku; prostopadłościenny, o ściankach artykułowanych płytkami niszami z płaskorzeźbionymi motywami religijnymi; w niszy na ścianie bocznej (dawniej zapewne frontowej) przedstawiona jest Matka Boska z Dzieciątkiem, poniżej znajduje się inskrypcja z datą 1911 (forma wypłukana, treść zatarta). Pierwotnie postument zwieńczony był krzyżem.

Kamień zawilgocony, osłabiony; powierzchnia przebarwiona, z resztkami wtórnej pobiady; pokryta zaciekami i zanieczyszczeniami pochodzenia atmosferycznego; w górnej partii porośnięta glonami i mchem. Brak krzyża oraz zwieńczenia cokołu. Na brzegach elementów widoczne pęknięcia i ubytki; piaskowiec wypłukany, rysunek dekoracji rzeźbiarskiej zatarty; inskrypcja utraciła czytelność. Cokół wymaga podjęcia kompleksowych prac konserwatorskich (o zakresie obejmującym m.in. oczyszczenie, dezynfekcję oraz uzupełnienie ubytków). Niezbędne jest wyznaczenie zakresu ochrony konserwatorskiej obiektu w miejscowym planie zagospodarowania przestrzennego.

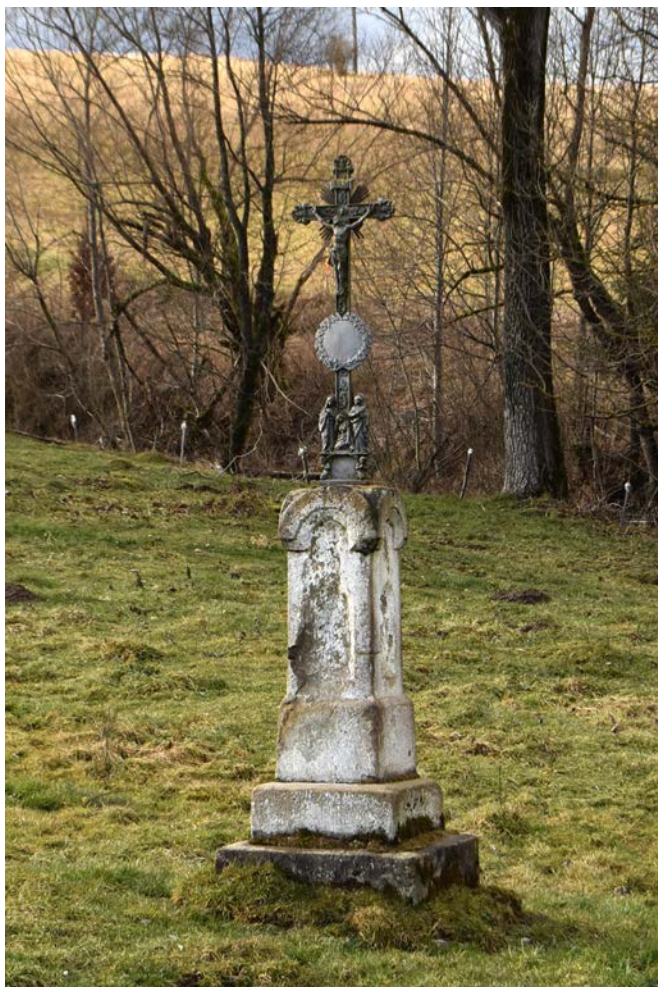
1. Widok od południa.

Krzyż metalowy na kamiennym postumencie zlokalizowany jest pośrodku łąki, w pobliżu rozwidlenia dróg na północ od posesji nr 22. Postument wykonany z ustawionych na sobie bloków piaskowca, przemalowanych częściowo wtórną powłoką malarską w kolorze białym. Posiada płytową podstawę oraz dwustopniowy cokół o sfazowanych górnych krawędziach. Trzon prostopadłościenny o ściankach dekorowanych półkoliście zamkniętymi wklęsłymi wnękami, zwieńczony profilowanym gzymsem, wyłamującym się w kształt podkowiastych naczółków. Na szczycie osadzony jest krzyż w typie łańskim, wykonany w technice odlewu żeliwnego, pokryty zabezpieczającą powłoką malarską w kolorze srebrnoszarym. Architektoniczna podstawa krzyża ujęta jest po bokach parą płaskorzeźbionych figurek uskrzydłych aniołów przedstawionych antytetycznie. Pod krzyżem ukazane trzy postacie, od lewej Matka Boża, Maria Magdalena (klęcząca) i św. Jan Ewangelista, nad nimi przytwierdzona jest owalna tabliczka okolona wieńcem. Ramiona krzyża dekorowane są płaskorzeźbioną, ukwieconą wicią roślinną i zakończone palmetkami, na przecięciu ramion znajduje się promienista gloria; w zwieńczeniu tabliczka titulus crucis. Figurka ukrzyżowanego Chrystusa nawiązuje do tradycji wschodniej: z głową opadającą na prawe ramię, dłońmi z dwoma palcami wyprostowanymi w geście błogosławieństwa oraz nogami ze stopami ułożonymi obok siebie i przybitymi osobno, wspartymi o suppendaneum.

Kamień zawilgocony, osłabiony; powierzchnia pokryta wtórną pobiałą, z licznymi zaciekami i zanieczyszczeniami pochodzenia atmosferycznego; podstawa płytowa zapadnięta w gruncie, porośnięta mchem. W górnej partii postumentu widoczne ogniska porażenia mikrobiologicznego (glony, porosty). Na brzegach kamiennych bloków widoczne pęknięcia i ubytki; piaskowiec wypłukany, dekoracyjne profile zniekształcone, kamieniarskie faktury zatarte. Na elementach metalowych widoczne ślady korozji, powłoki malarskie złuszczone, odspajające się. Krzyż wymaga podjęcia prac zabezpieczających (o zakresie obejmującym m.in. oczyszczenie, dezynfekcję oraz uzupełnienie ubytków). Niezbędne jest wyznaczenie zakresu ochrony konserwatorskiej obiektu w miejscowym planie zagospodarowania przestrzennego.

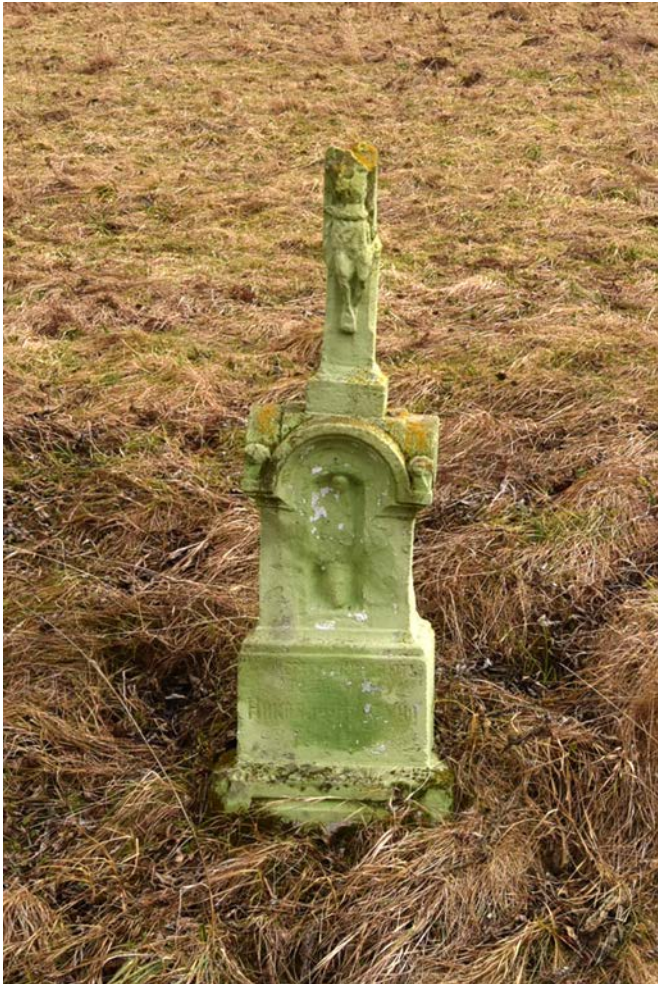
1. Widok od zachodu.

Kamienny krzyż na postumencie zlokalizowany jest w południowej części wsi, po wschodniej stronie drogi, w pobliżu posesji nr 29. Wykonany z ustawionych na sobie bloków piaskowca, przemalowany wtórną powłoką malarską w kolorze jasnozielonym. Cokół głęboko zapadnięty w gruncie, widoczny fragment górnego stopnia dekorowany od frontu płaskorzeźbioną, prostokątną płyciną. Trzon prostopadłościenny, na profilowanym cokółku z wykutą od frontu inskrypcją (treść zatarta). Powyżej znajduje się płytką niszą zamkniętą półkuliście, z płaskorzeźbioną figurą świętego/świętej (forma wypłukana, nieczytelna); na ściankach bocznych wyłobione biforyjne płyciny; ścianka tylna opracowana gładko. W zwieńczeniu profilowany gzyms, wyłamujący się w kształt podkowiastych naczółków z narożnikami podkreślonymi stylizowanymi wolutami. Krzyż jest utracony w 2/3 wysokości, zachowała się dolna część pionowej belki z fragmentem płaskorzeźbionej postaci ukrzyżowanego Chrystusa (figura pozbawiona jest głowy oraz ramion).

Cokół krzyża zapadnięty głęboko w gruncie. Kamień zawilgocony, osłabiony, wypłukany; forma dekoracji rzeźbiarskiej oraz ozdobnych profili zniekształcona, kamieniarskie faktury zatarte, inskrypcja nieczytelna. Na brzegach kamiennych bloków widoczne ubytki; Powierzchnia kamienia pokryta grubą warstwą wtórnych, częściowo złuszczonej i odpajających się powłok malarskich, z licznymi zaciekami i zanieczyszczeniami pochodzenia atmosferycznego. W dolnych partiach obiekt porośnięty mchem, u góry widoczne są ogniska porażenia mikrobiologicznego (glony, porosty). Krzyż wymaga podjęcia prac zabezpieczających (o zakresie obejmującym m.in. oczyszczenie, dezynfekcję oraz uzupełnienie ubytków). Niezbędne jest wyznaczenie zakresu ochrony konserwatorskiej obiektu w miejscowym planie zagospodarowania przestrzennego.

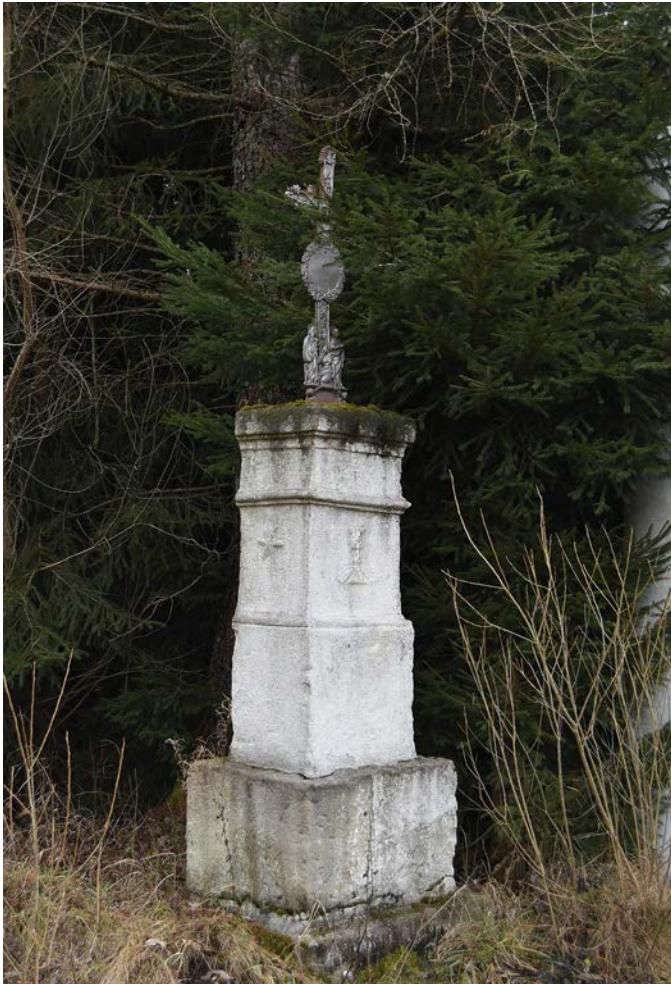
1. Widok od południa.

Krzyż metalowy na kamiennym, wysokim postumencie zlokalizowany jest po wschodniej stronie drogi, w pobliżu posesji nr 30. Postument wykonany z ustawionych na sobie bloków piaskowca, przemalowanych częściowo wtórną powłoką malarską w kolorze białym. Cokół dwustopniowy zapadnięty częściowo w gruncie. Trzon prostopadłościenny na profilowanym cokolicu, w 2/3 wysokości dzielony profilowaną przewiązką, zwieńczony profilowanym gzymsem. Ścianki trzonu dekorowane płaskorzeźbionymi motywami religijnymi (od frontu kielich, po bokach rozetki). Na szczycie osadzony jest krzyż w typie łacińskim, wykonany w technice odlewu żeliwnego, pokryty zabezpieczającą powłoką malarską w kolorze srebrnoszarym. Architektoniczna podstawa krzyża ujęta jest po bokach parą płaskorzeźbionych figurek uskrzydłych aniołów przedstawionych antytetycznie. Pod krzyżem ukazane trzy postacie, od lewej Matka Boża, Maria Magdalena (klęcząca) i św. Jan Ewangelista, nad nimi przytwierdzona jest owalna tabliczka okolona wieńcem. Ramiona krzyża dekorowane są płaskorzeźbioną, ukwieconą wicią roślinną i zakończone palmetkami, na przecięciu ramion znajduje się promienista gloria.

Kamień zawilgocony, powierzchnia pokryta wtórną pobiałą z licznymi zaciekami i zanieczyszczeniami pochodzenia atmosferycznego; dolny stopień cokołu zapadnięty w gruncie, porośnięty mchem. W górnej partii postumentu widoczne ogniska porażenia mikrobiologicznego (glony, porosty, a także mech). Na brzegach kamiennych bloków widoczne ubytki, górny stopień cokołu spękany; piaskowiec wypłukany, kamieniarskie faktury zatarte. Na elementach metalowych widoczne ślady korozji, powłoki malarskie złuszczone, odpajające się. Krzyż wymaga podjęcia prac zabezpieczających (o zakresie obejmującym m.in. oczyszczenie, dezynfekcję oraz uzupełnienie ubytków). Niezbędne jest wyznaczenie zakresu ochrony konserwatorskiej obiektu w miejscowym planie zagospodarowania przestrzennego.

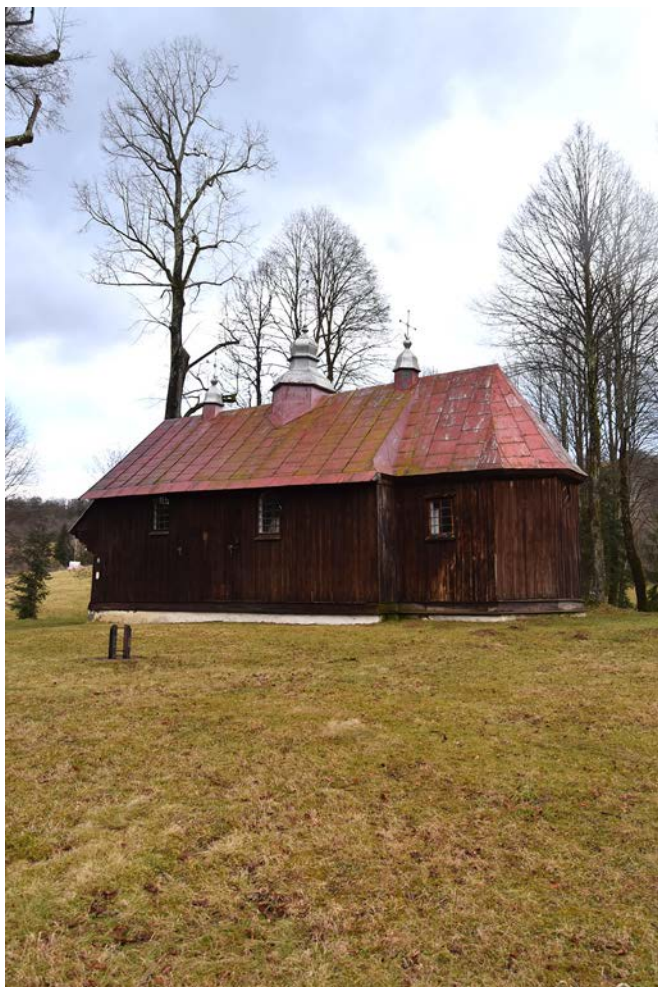
1. Widok od płd. – wsch.

Cerkiew zlokalizowana jest w centralnej części miejscowości, ok. 200 m na północ od wiodącej przez wieś drogi wojewódzkiej nr 894 (będącej odcinkiem tzw. Małej pętli bieszczadzkiej). Położona na stoku wzniesienia opadającego w stronę zachodnią, w otoczeniu starodrzewu. Na wsch. i półn.-wsch. od prezbiterium znajdują się pozostałości dawnego cmentarza przycerkiewnego, od płd.-zach. usytuowana jest drewniana dzwonnica. Cerkiew drewniana, orientowana; dwudzielna, złożona z prostokątnej nawy oraz nieco węższego prezbiterium zamkniętego trójbocznie, z przylegającą od północy prostokątną zakrystią. Dach o wspólnej wysokości kalenicy; nad nawą dwuspadowy, z trzema szczęsiobocznymi sygnaturkami o cebulastych hełmach zakończonych krzyżami (środkowa sygnaturka z ślepą latarnią jest szersza i wyższa); nad prezbiterium wielopołaciowy, zakrystia nakryta dachem pulpitowym. Budowla wzniesiona w konstrukcji zrębowej (ściany zwęglowane „na jaskółczy ogon”), posadowiona na kamiennej podmurówce (otynkowanej). Elewacje oszalowane deskami w układzie pionowym, o stykach desek przysłoniętych listwami; pokrycie dachowe z blachy. Elewacja frontowa (zachodnia) dzielona okapowym daszkiem wspartym na rysiach, jednoosiowa. Elewacje boczne trójosiowe, w części prezbiterialnej deskowy gzyms koronujący, oklulus na ścianie wschodniej zaślepiony. Wnętrze jednoprzestrzenne, z wspartym na dwóch słupach chórem muzycznym przy zachodniej ścianie nawy. Oryginalne wyposażenie w większości niezachowane. Polichromia na ścianie tęczowej przedstawia Grupę Ukrzyżowania; na kolebce nad nawą w centrum wyobrażona jest Trójca Św. oraz uskrzydłone Serafimy.

Podwalina, dolne partie zrębu oraz szalunek zawilgocone, od strony półn.-wsch. widoczne ogniska porażenia mikrobiologicznego. Warstwy malarskie polichromii miejscami odspojone, złuszczone. Pokrycie dachowe lokalnie skorodowane, nieszczelne. Obiekt wymaga szczegółowego rozpoznania pod kątem stanu zachowania, a następnie opracowania na tej podstawie programu prac konserwatorskich. Rozważyć należy wykonanie systemu instalacji przeciwpożarowej.

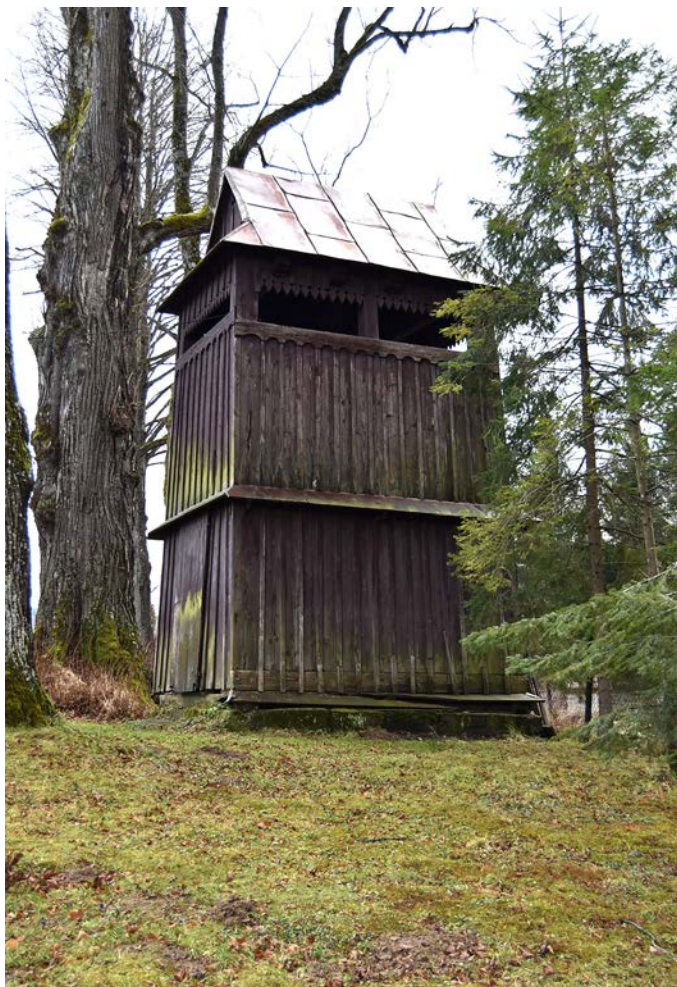
1. Widok od zachodu.

Zespół cerkiewny zlokalizowany jest w centralnej części miejscowości, ok. 200 m na północ od wiodącej przez wieś drogi wojewódzkiej nr 894 (będącej odcinkiem tzw. Małej pętli bieszczadzkiej); położony na stoku wzniesienia opadającego w stronę zachodnią, w otoczeniu starodrzewu. Dzwonnica jest usytuowana na płd.-zach. od świątyni. Wzniesiona na planie prostokąta, zwrócona frontem w stronę cerkwi, z wejściem od strony północnej; dwukondygnacyjna, lekko zwężająca się ku górze; nakryta dachem półszczytowym. Budowla drewniana, posadowiona na ceglanej, otynkowanej podmurówce; wzniesiona w konstrukcji szkieletowej, oszalowana deskami w układzie pionowym, o stykach desek przysłoniętych listwami. Pokrycie dachowe z blachy; podwalina osłonięta okapowym daszkiem pobitym blachą, analogiczny daszek podkreśla podział na kondygnacje. Elewacje szczytowe jednoosiowe, elewacje boczne dwuosiove; wyższą kondygnację wieńczy arkadkowy, wycinany fryz, powyżej mieszczą się szerokie prześwity podokapowe z ozdobnie wycinanym deskowaniem w górnej partii; wysunięty okap wsparty jest na profilowanych końcówkach belek.

Podmurówka spękana, miejscami rozsunięta; podwalina zawilgocona, na szalunku i stolarce widoczne liczne ogniska porażenia mikrobiologicznego, zabezpieczająca powłoka malarska wypłukana. Pokrycie dachowe lokalnie skorodowane, nieszczelne. Obiekt wymaga szczegółowego rozpoznania pod kątem stanu zachowania, a następnie opracowania na tej podstawie programu prac konserwatorskich. Rozważyć należy wykonanie systemu instalacji przeciwpożarowej.

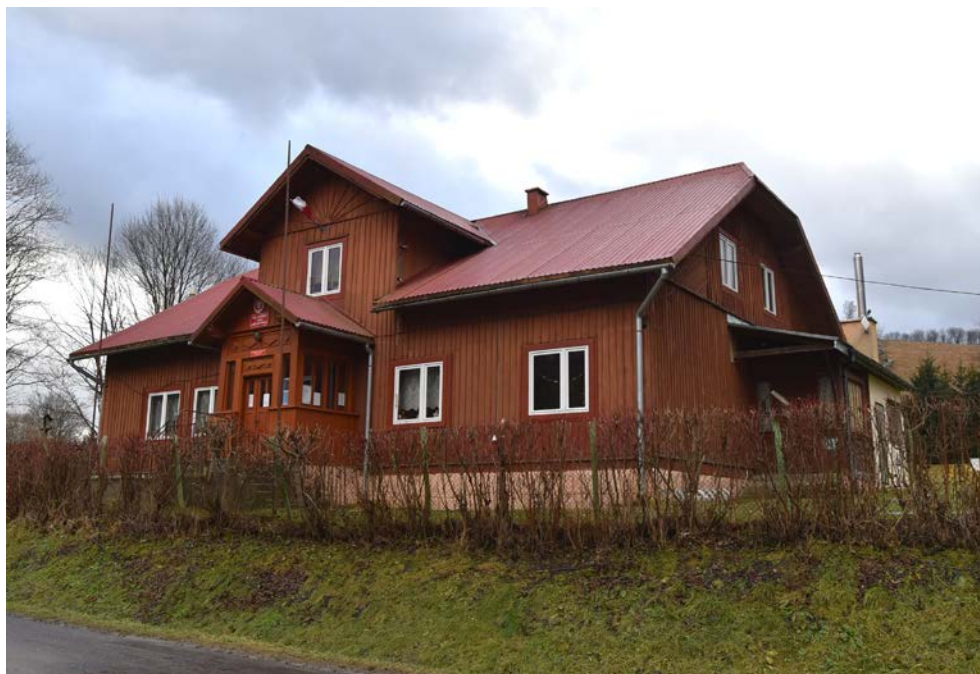
1. Widok od północy.

Szkoła zlokalizowana jest we wschodniej części miejscowości, po południowej stronie biegnącej przez wieś drogi wojewódzkiej nr 894 (będącej odcinkiem tzw. Małej pętli bieszczadzkiej), usytuowana kalenicowo do szosy. Wzniesiona na planie prostokąta, z kwadratowym gankiem na osi elewacji frontowej oraz czworoboczną przybudówką od zachodu; jednokondygnacyjna z użytkowym poddaszem, nakryta dachem naczółkowym z facjatą na osi od frontu; ganek i facjata nakryte dachami dwuspadowymi, przybudówka pod dachem pulpitowym (pośrodku tylnej połaci dachowej znajduje się szeroka, wtórna facjata pod daszkiem pulpitowym). Budynek drewniany, wzniesiony w konstrukcji zrębowej, posadowiony na kamiennie-ceglanej podmurówce (otynkowanej); elewacje oszalowane deskami w układzie pionowym, szczyty z dekoracyjnym układem szalunku; przybudówka częściowo otynkowana; ganek o konstrukcji słupowej, częściowo przeszklony; pokrycie dachowe z blachy trapezowej. Wnętrze o układzie dwutraktowym; wyposażenie współczesne.

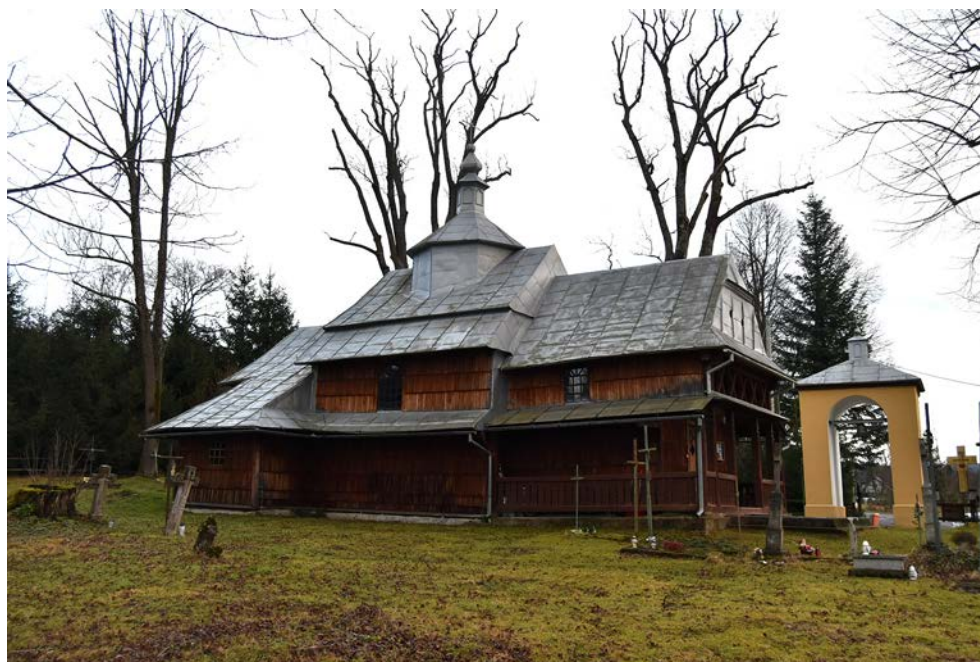
1. Widok od południa.

Podmurówka spękana; podwalina, dolne partie zrębu oraz gont osłaniający konstrukcję ścian zawilgocone, miejscami widoczne ogniska porażenia mikrobiologicznego. Obiekt wymaga szczegółowego rozpoznania pod kątem stanu zachowania drewnianej konstrukcji, a następnie opracowania na tej podstawie programu prac konserwatorskich. Rozważyć należy wykonanie systemu instalacji przeciwpożarowej.

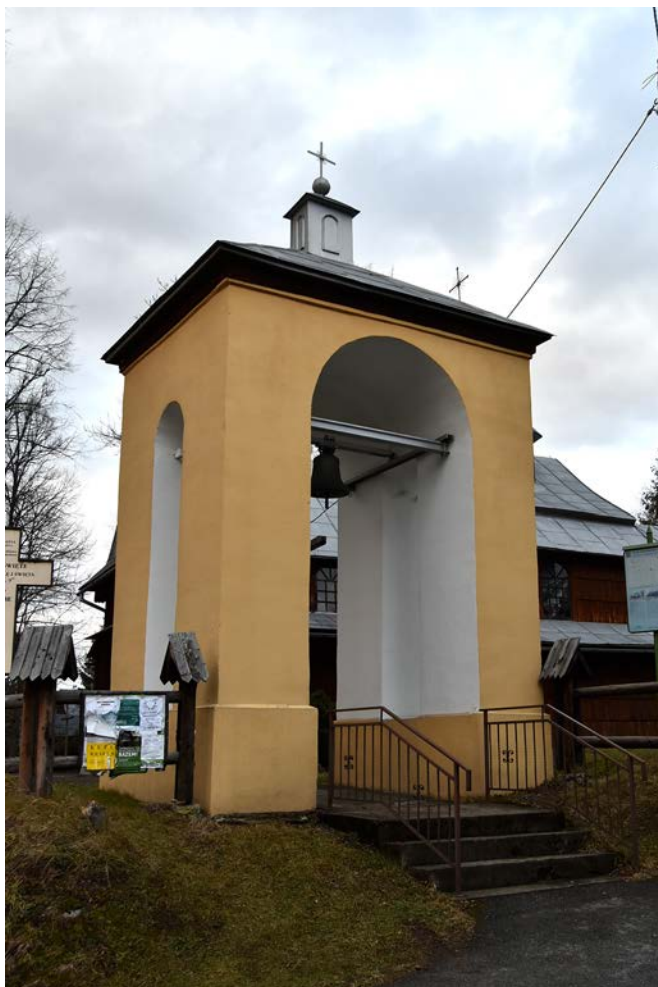
1. Widok od południa.

Zespół cerkiewny zlokalizowany jest w północnej części wsi, położony na niewielkiej wyniosłości terenu po wschodniej stronie drogi wojewódzkiej nr 896 z Ustrzyk Dolnych do Czarnej Górnej (będącej odcinkiem tzw. Wielkiej pętli bieszczadzkiej). Wolnostojąca dzwonnica jest usytuowana na płd. - wsch. od cerkwi. Budowla wzniesiona na planie prostokąta, jednokondygnacyjna, nakryta czterospadowym dachem zwieńczonym ślepą latarnią zakończoną krzyżem; wymurowana z kamienia i cegły, otynkowana; pokrycie dachowe z blachy. Dzwonnice poprzedza bieg schodów wyrównujących spadek terenu. Elewacje na niskim cokole, pozbawione artykulacji; na osi od frontu usytuowane jest przejście o wykroju półkolistym zamkniętej arkady, sklepienie kolebką; u nasady sklepienia została osadzona stalowa konstrukcja zawieszenia dzwonu. Elewacje boczne jednoosiowe, z wąskimi, półkolistymi zamkniętymi prześwitami.
