PROGRAM PRAC KONSERWATORSKICH

dla Ikonostasu pochodzącego z XIX w. z dawnej cerkwi p.w. NMP, obecnie
rzymskokatolickiego kościoła filialnego p.w. Narodzenia Św. Jana
Chrzyciela w Michniowcu

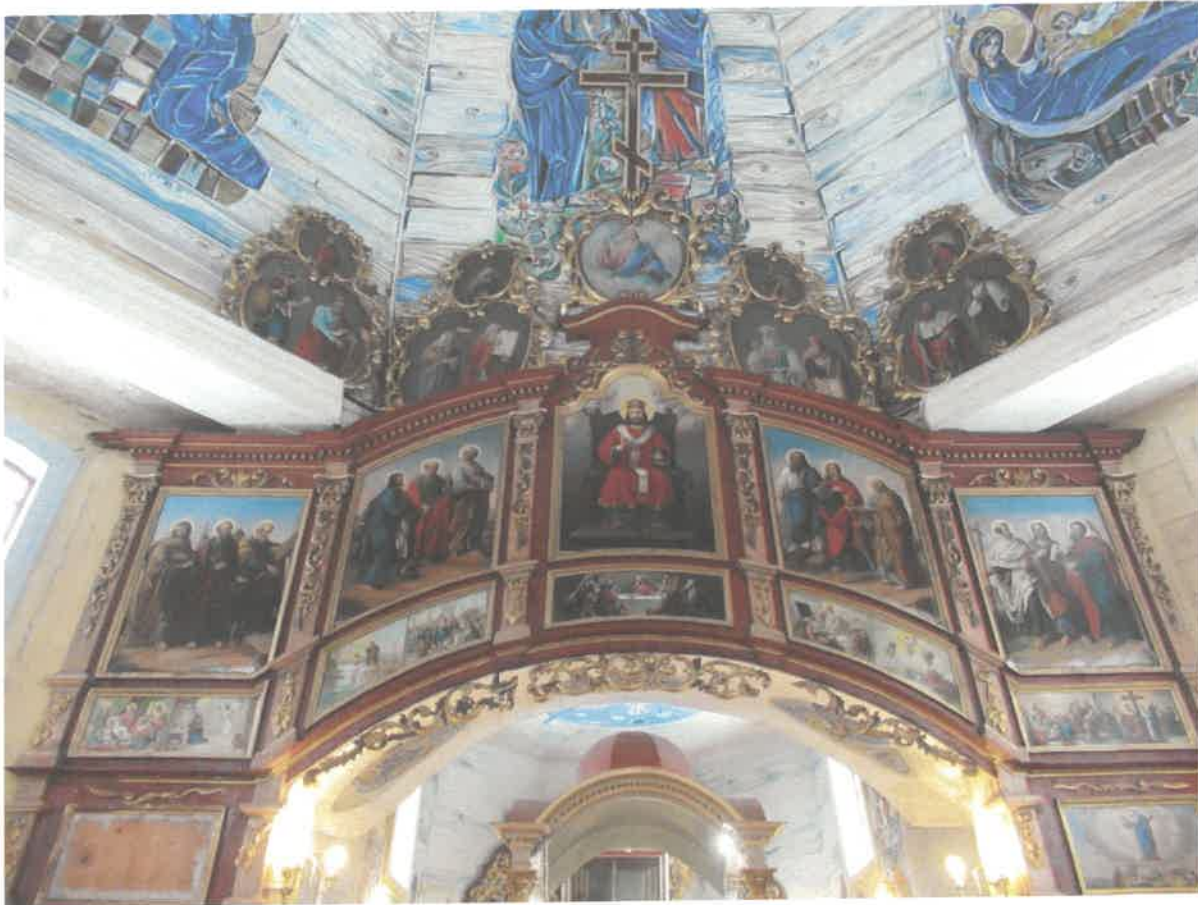
Ikonostas w Michniowcu, górna część- widoczne braki w ornamentach złotych, z lewej strony ikonostasu brak ikony Narodzenie NMP, złocenia wykonane szlagmatalem.

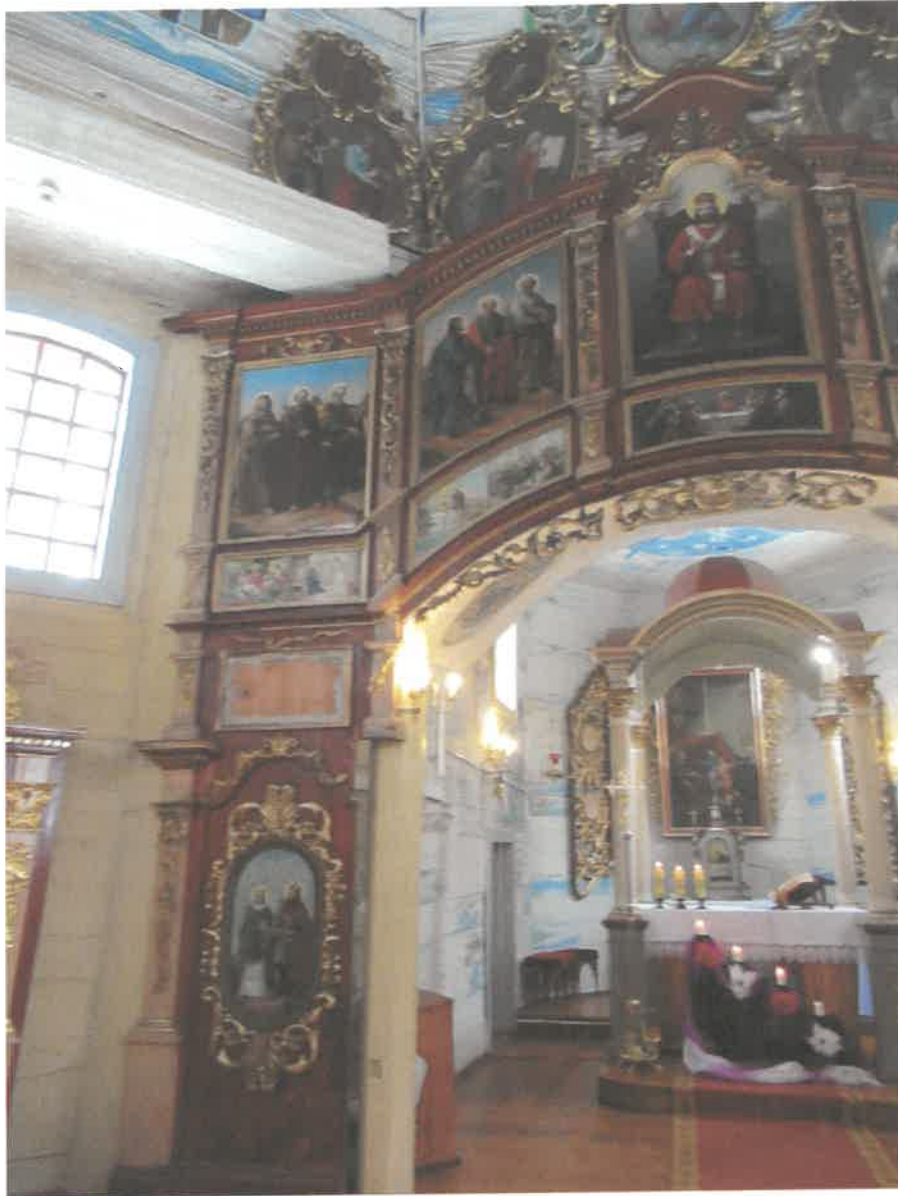
Ikonoostas w Michniowcu, Lewa strona- widoczne braki w ornamentach złożonych, z lewej strony ikonoostasu brak ikony Narodzenie NMP, złączenia wykonane szlagmatalem.

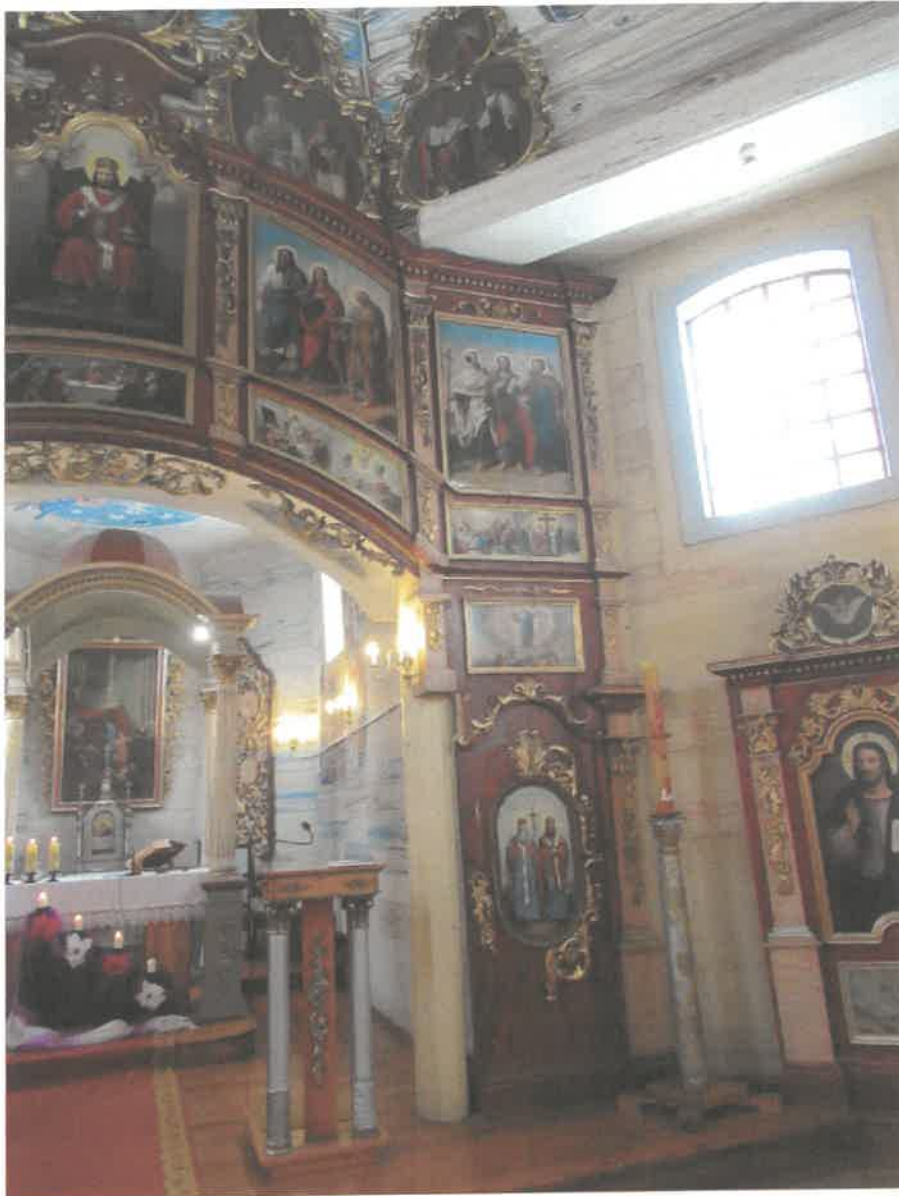
Ikonoostas w Michniowcu, Prawa strona- widoczne braki w ornamentach złożonych, , złączenia wykonane szlagmatalem.

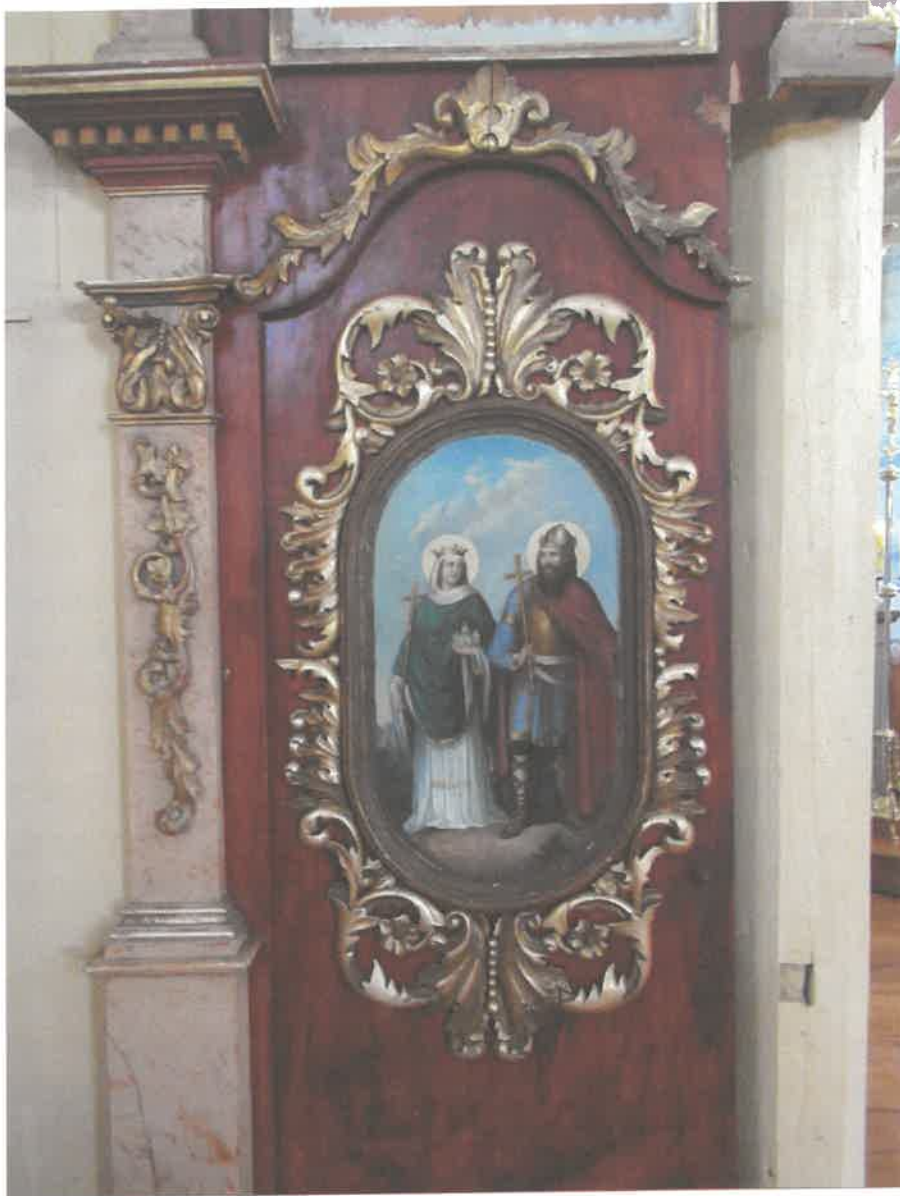
Ikonoostas w Michniowcu, Lewa strona- złocenia wykonane szlagmatalem, zabrudzona powierzchnia mazerunków i polichromii.

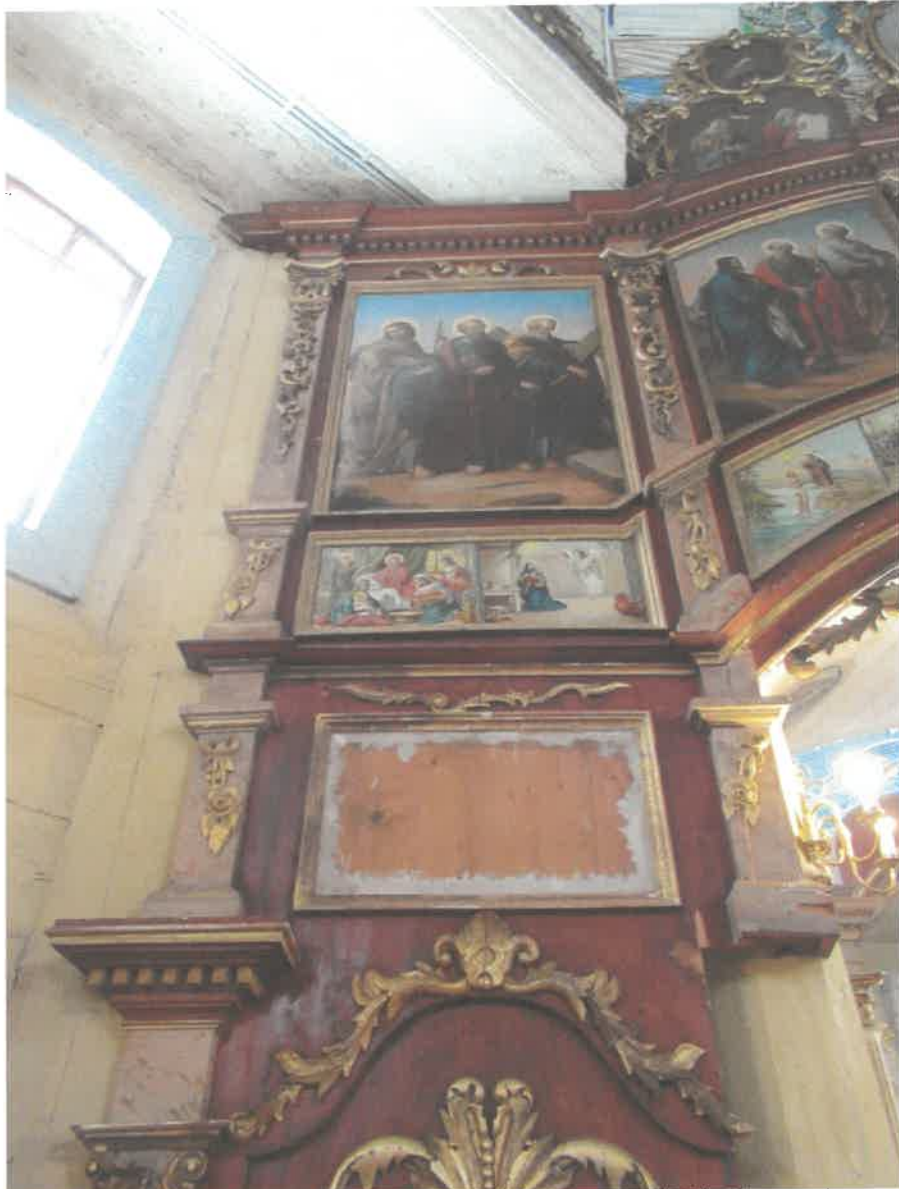
○ Ikonostas w Michniowcu, Prawa strona- widoczne braki w ornamentach złoconych, z prawej strony ikonostasu brak ikony Narodzenie NMP, złocenia wykonane szlagmatalem.

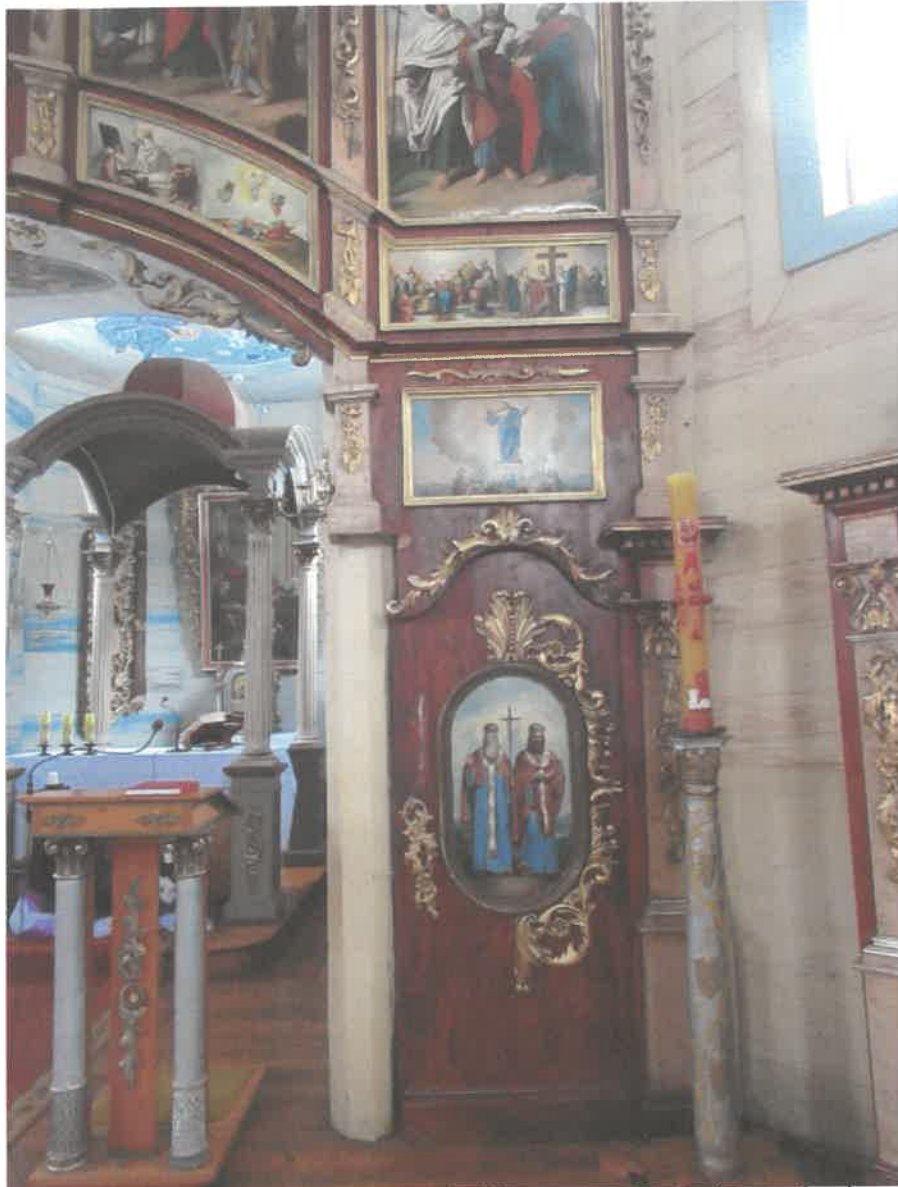
Ikonoostas w Michniowcu, Prawa strona- widoczne braki w ornamentach złoconych, złocenia wykonane szlagmatalem.

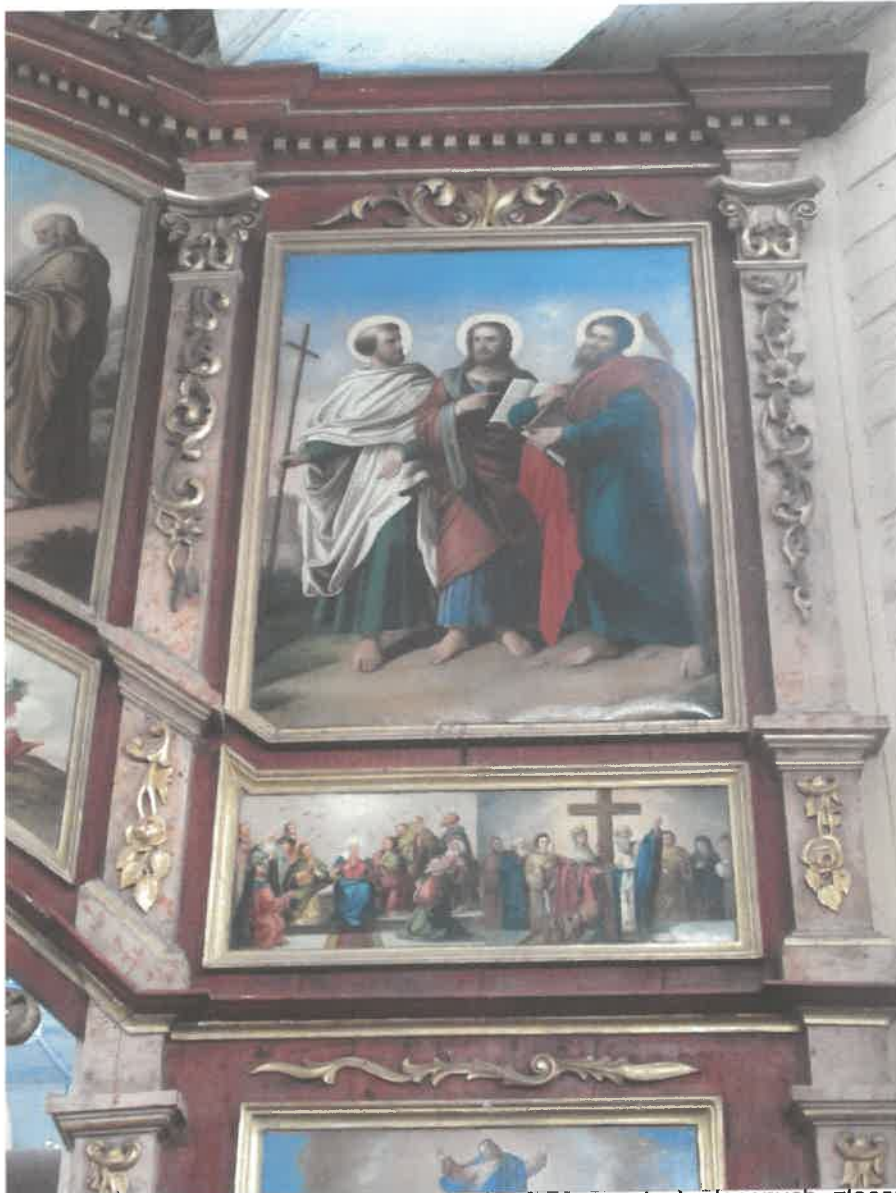
Ikonostas w Michniowcu, Prawa strona- widoczne braki w ornamentach złożonych, złączenia wykonane szlagmatalem .

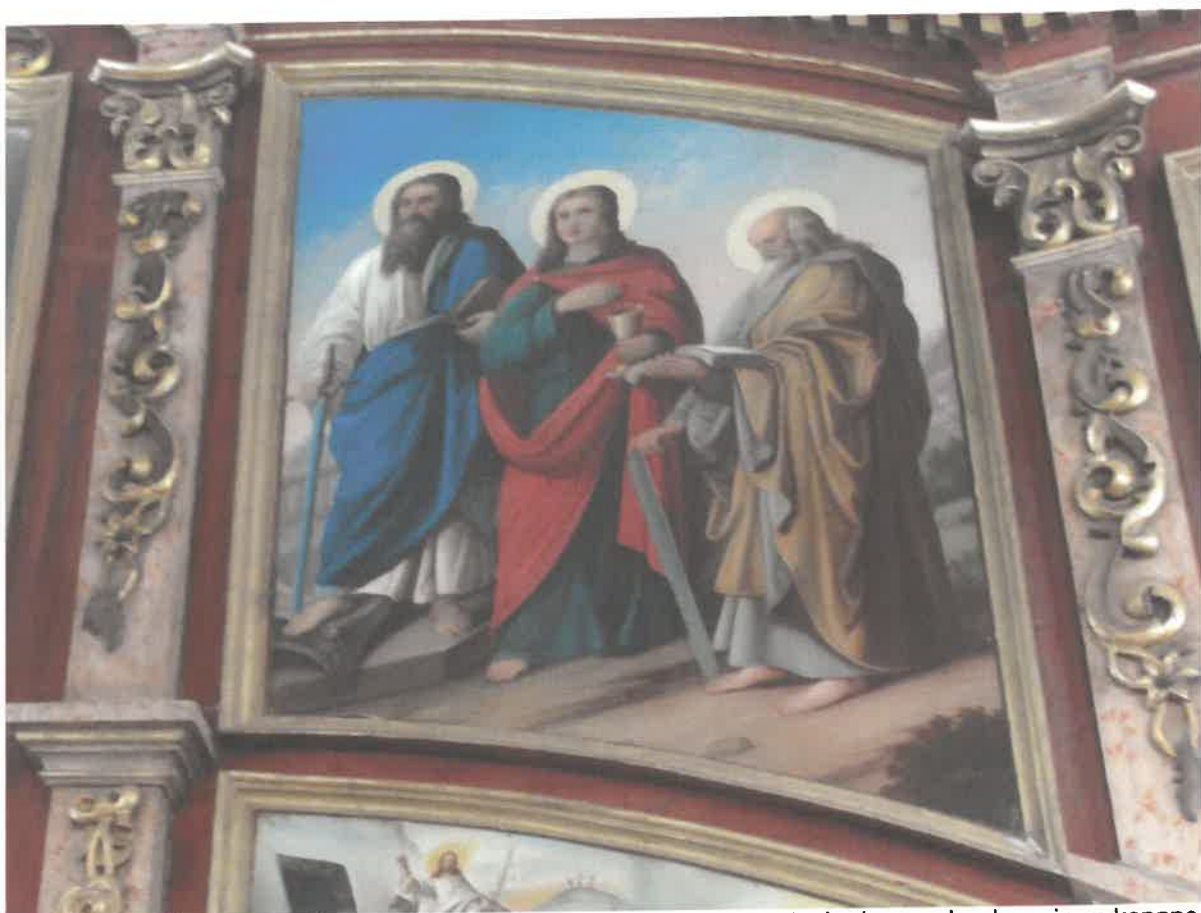
Ikonostas w Michniowcu, Prawa strona- widoczne braki w ornamentach złoconych, złocenia wykonane szlagmatalem. Ramy pokryte zabrudzeniami i oksydowaną powłoką na szlagmetal. Pierwotnie złocenia wykonane złotem płatkowym na pulmencie czerwonym.

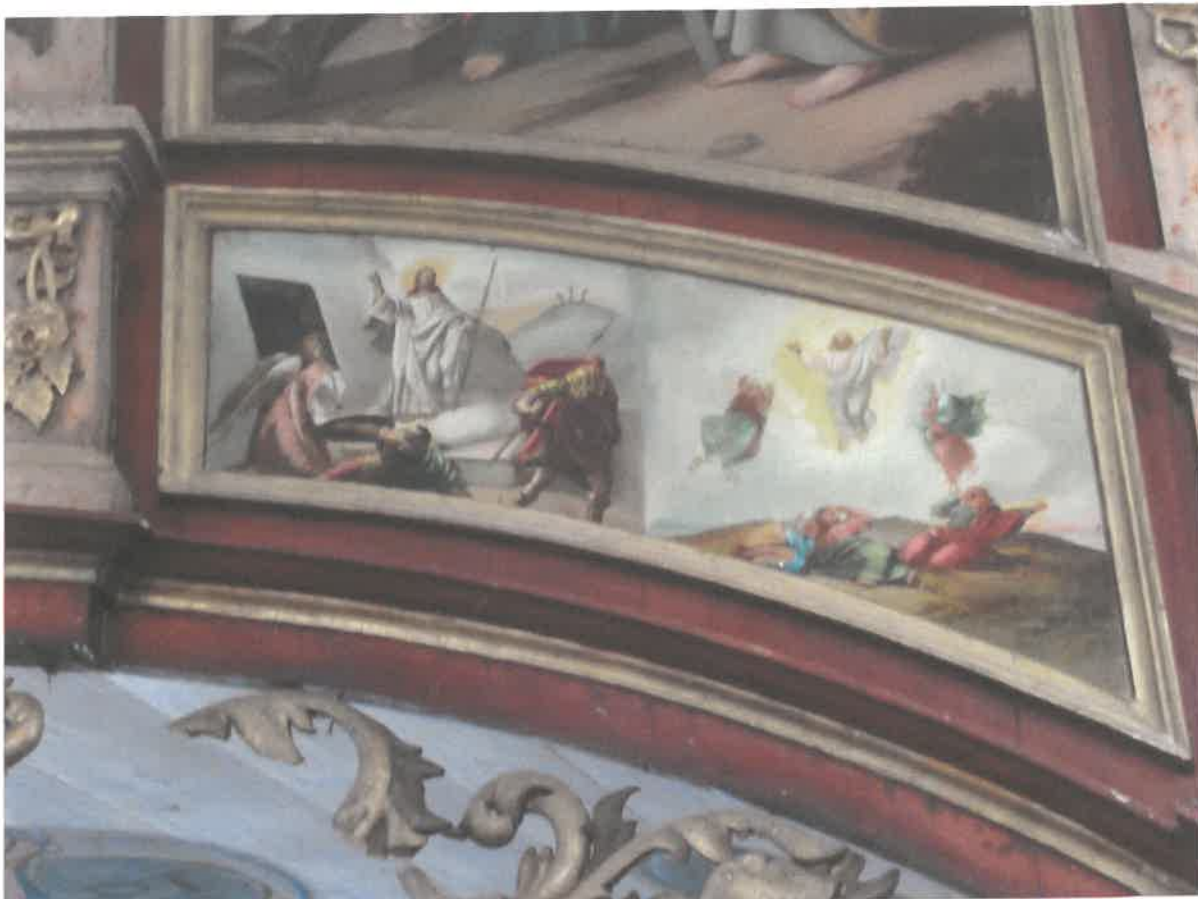
Ikonoostas w Michniowcu, Prawa strona- widoczne braki w ornamentach złoconych, złocenia wykonane szlagmatalem. Ramy pokryte zabrudzeniami i oksydowaną powłoką na szlagmetal. Pierwotnie złocenia wykonane złotem płatkowym na pulmencie czerwonym. Zabrudzona powierzchnia polichromii i mazerunków, widoczne drobne ubytki i odrapania. Ikony zabrudzone.

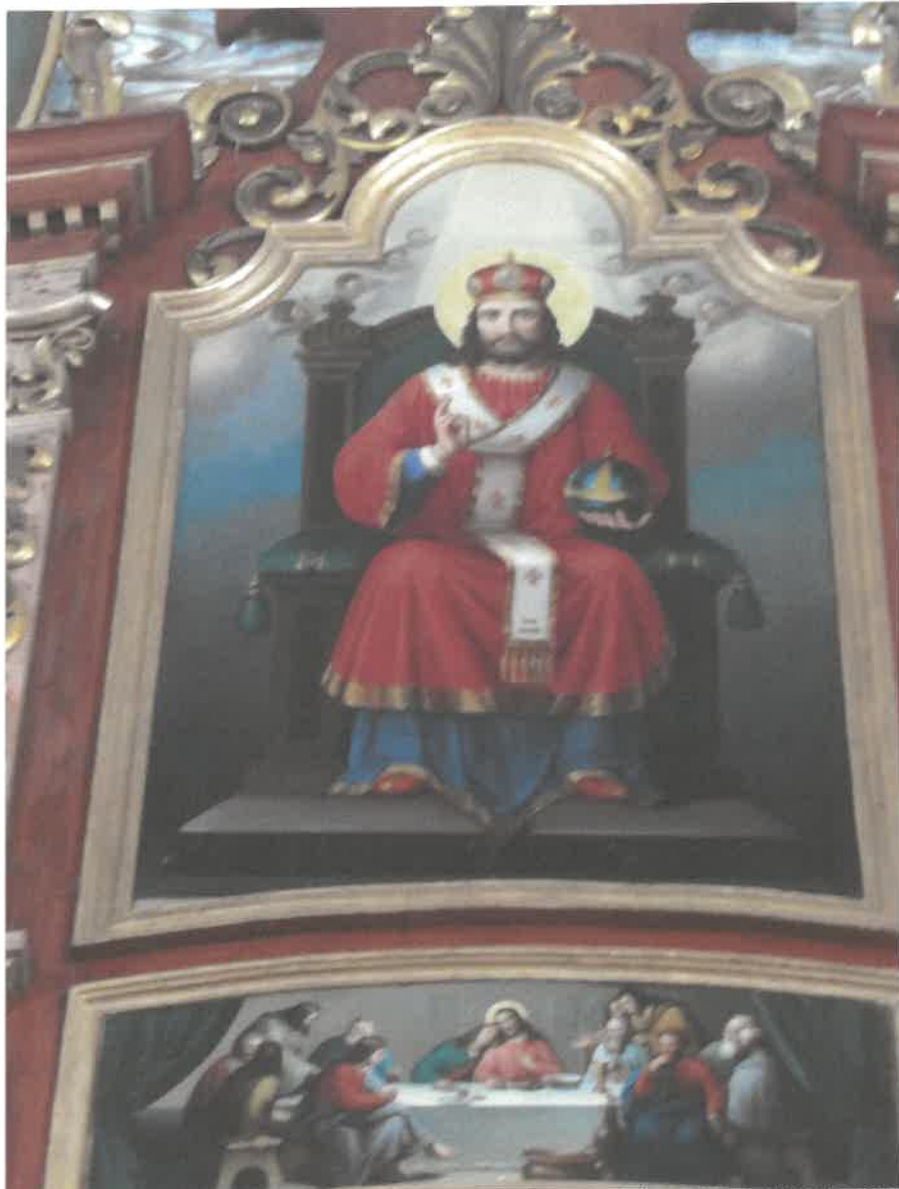
Ikonostas w Michniowcu, Centralna część - Ramy pokryte zabrudzeniami i oksydowaną powłoką na szlagmetal. Pierwotnie złocenia wykonane złotem płatkowym na pulmencie czerwonym. Zabrudzona powierzchnia polichromii i mazerunków, widoczne drobne ubytki i odrapania. Ikona z przedstawieniem Chrystusa Archijereja w stanie dobrym.

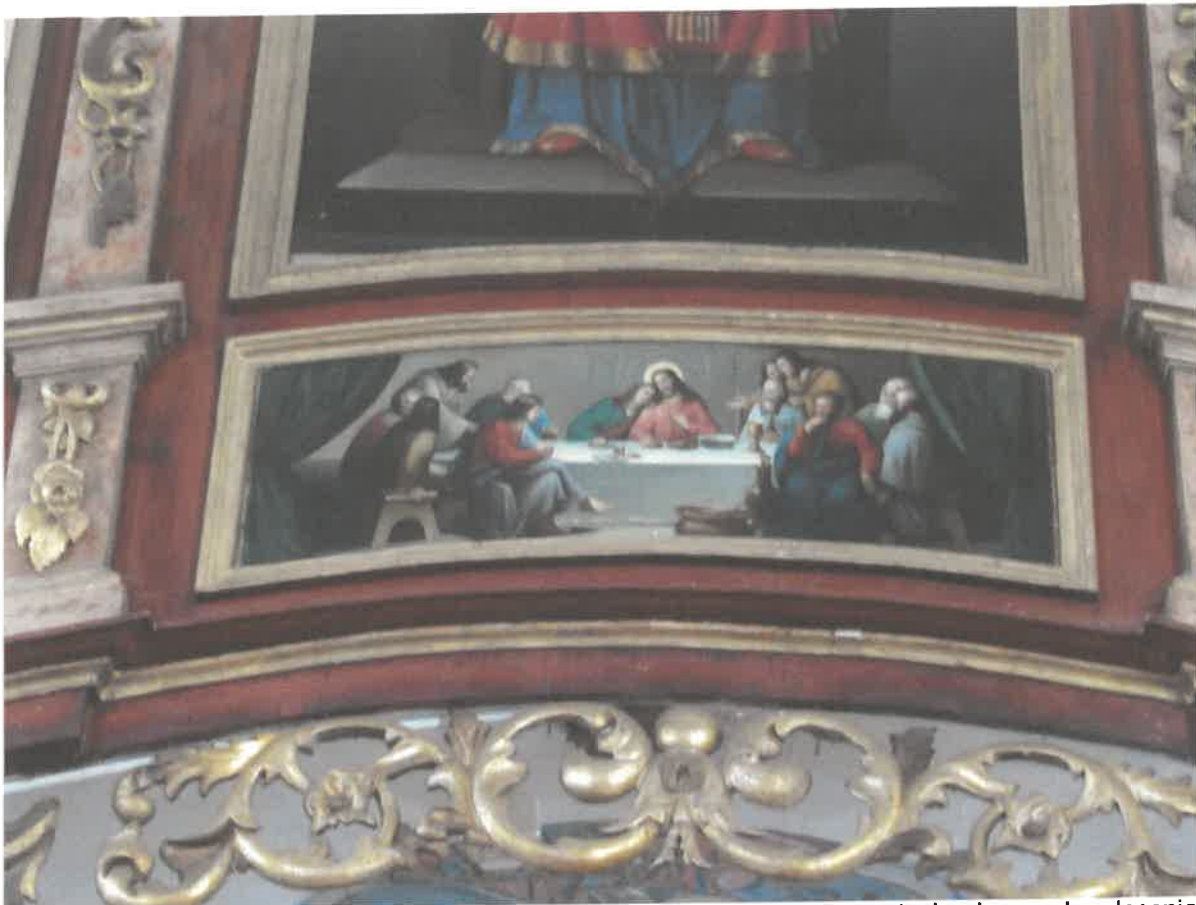
Ikonoostas w Michniowcu, Centralna część - widoczne braki w ornamentach złotonych, złocenia wykonane szlagmatalem. Ramy pokryte zabrudzeniami i oksydowaną powłoką na szlagmetal. Pierwotnie złocenia wykonane złotem płatkowym na pulmencie czerwonym. Zabrudzona powierzchnia polichromii i mazerunków, widoczne drobne ubytki i odrapania.

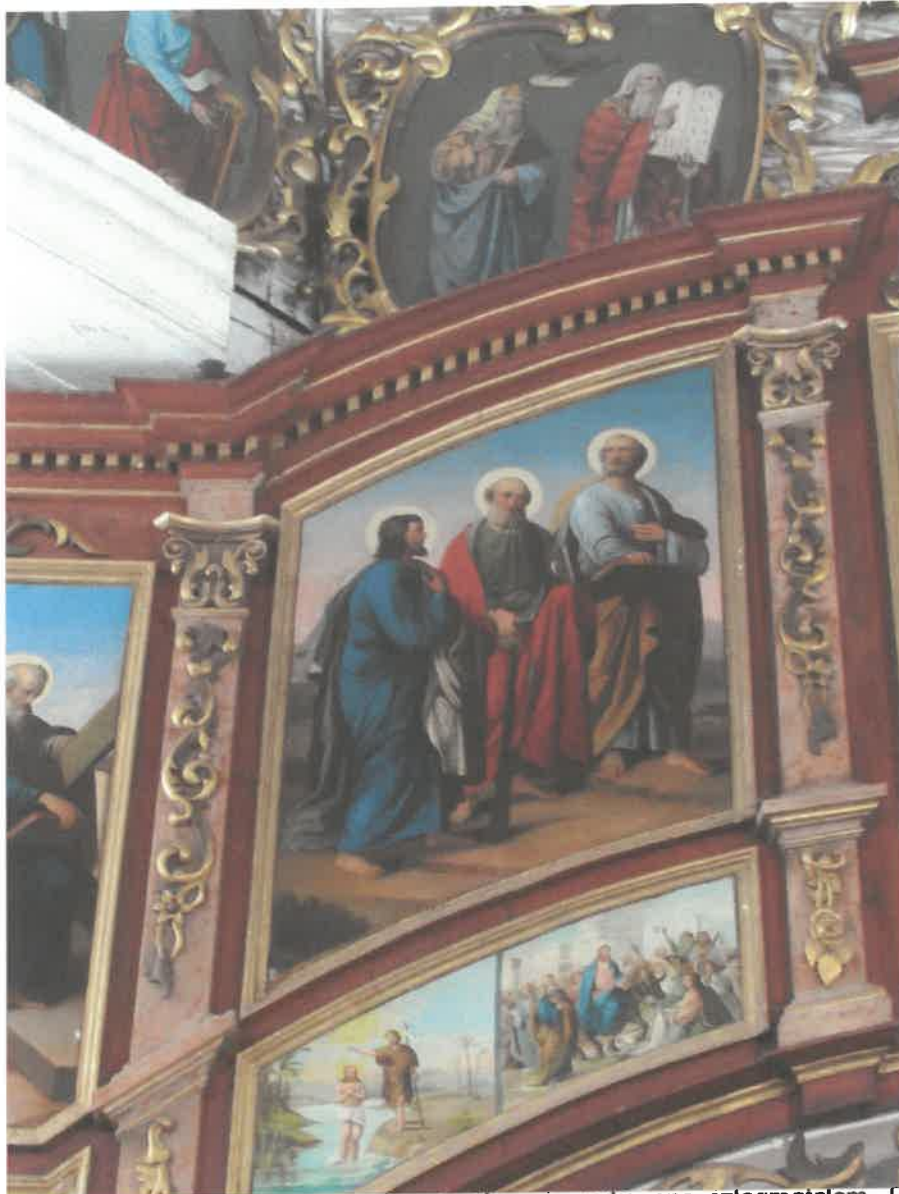
Ikonoostas w Michniowcu, Lewa strona - widoczne złocenia wykonane szlagmatalem. Ramy pokryte zabrudzeniami i oksydowaną powłoką na szlagmetal. Pierwotnie złocenia wykonane złotem płatkowym na pulmencie czerwonym. Zabrudzona powierzchnia polichromii i mazerunków, widoczne drobne ubytki i odrapania.

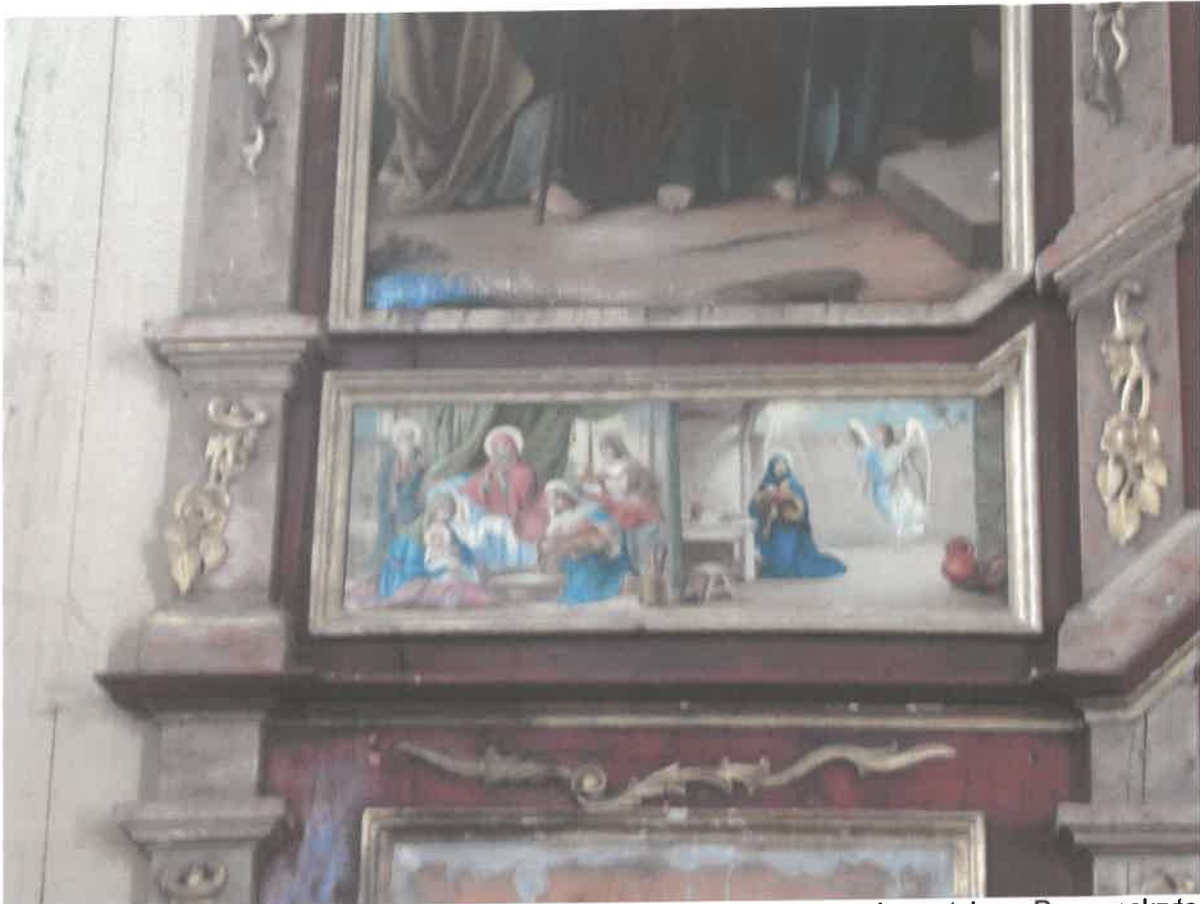
Ikonoostas w Michniowcu, Lewa strona - widoczne złocenia wykonane szlagmatalem. Ramy pokryte zabrudzeniami i oksydowaną powłoką na szlagmetału. Pierwotnie złocenia wykonane złotem piatkowym na pulmencie czerwonym. Zaburzona powierzchnia polichromii i mazerunków, widoczne drobne ubytki i odrapania

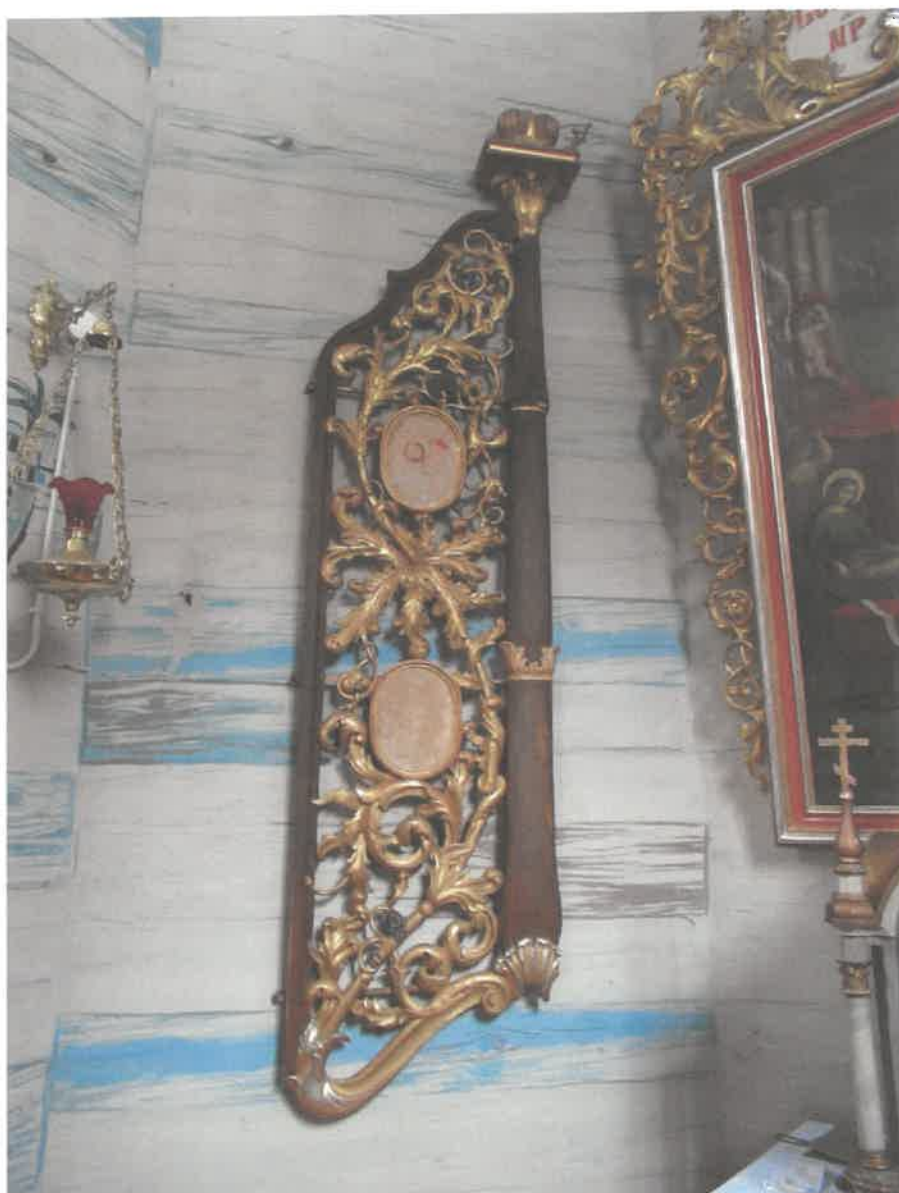
Ikonoostas w Michniowcu- carskie wrota strona lewa- widoczne złocenia wykonane szlagmatalem. Pierwotnie złocenia wykonane złotem płatkowym na pulmencie czerwonym. Brak dwóch ikon w formie medalionów.

10. Carskie wrota- należy poddać takiej samej konserwacji jak strukturę ikonostasu, z uwzględnieniem technik i technologii obiektu.

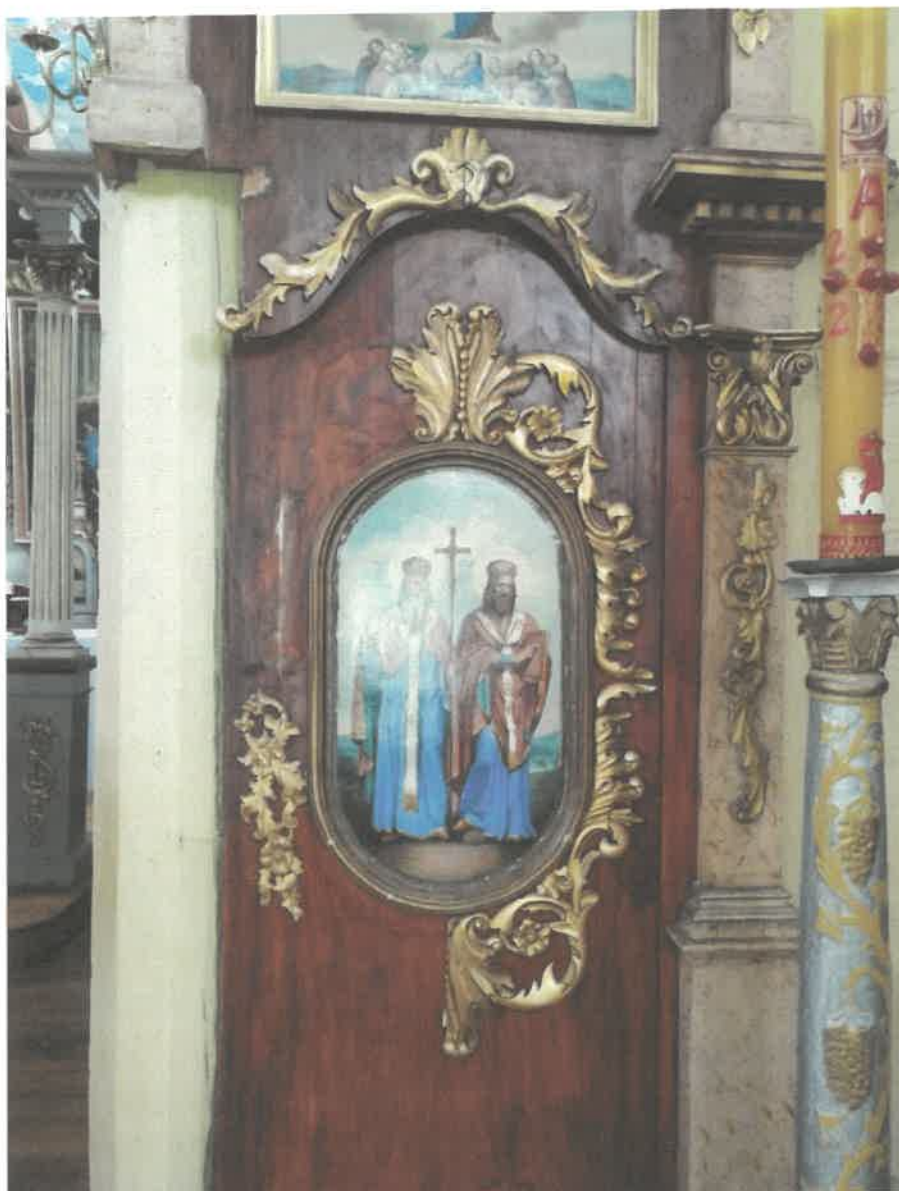
Ikonostas w Michniowcu-Prawa strona ikonostasu- dolna część. Brak ornamentów snycerskich złożonych. Odrapania i uszkodzenia w obrębie ramy ikony. Powierzchnia mazerunków zabrudzona.

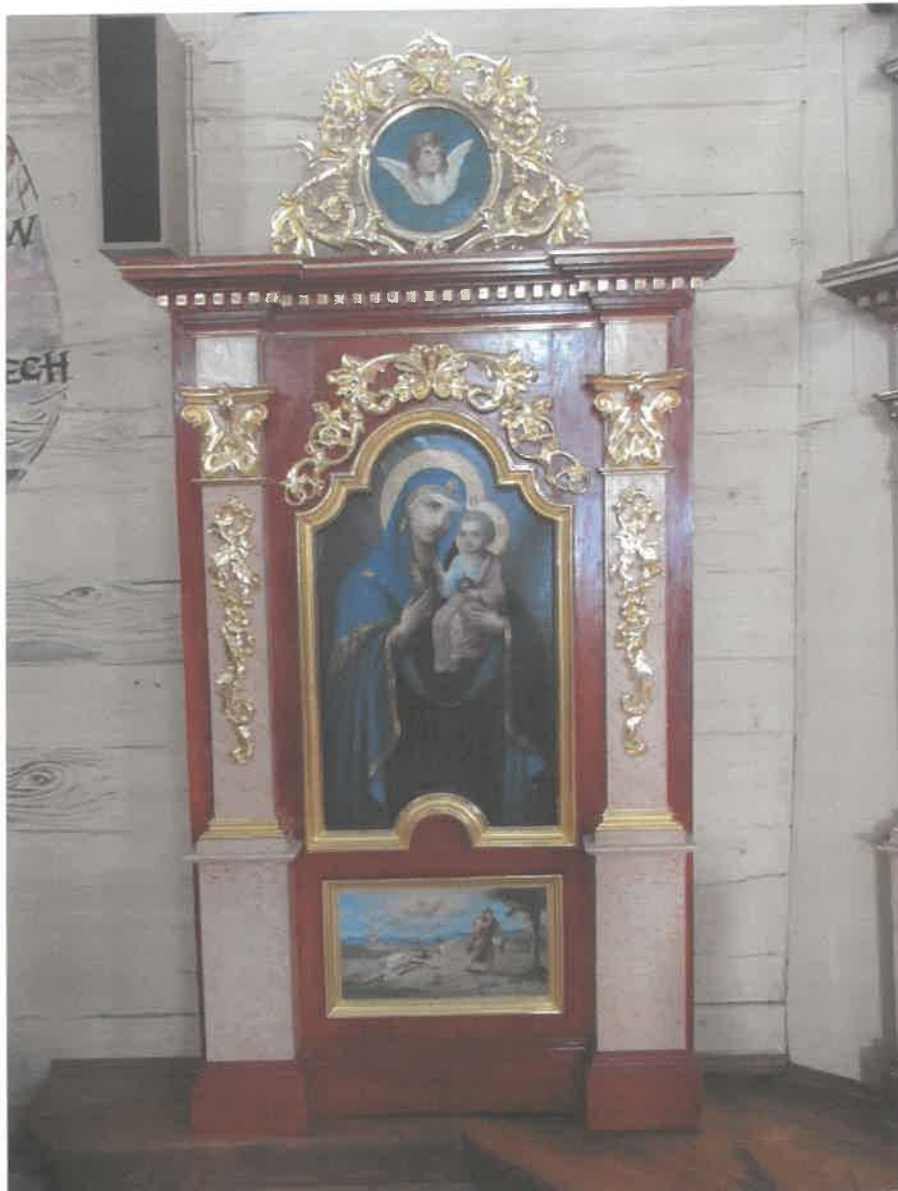
Ikonoostas w Michniowcu/ Odłączony fragment z ikoną z wizerunkiem Matki Bożej z Dzieciątkiem, w zwieńczeniu uskrzydłona główka aniołka. Cały element po konserwacji.

11. Dwa boczne elementy stanowiące integralną część ikonostasu, a obecnie eksponowane osobno tj. część z ikoną Chrystusa Nauczającego oraz część z ikoną Matki Bożej z Dzieciątkiem należy poddać takim samym zabiegom konserwatorskim jak całość ikonostasu.

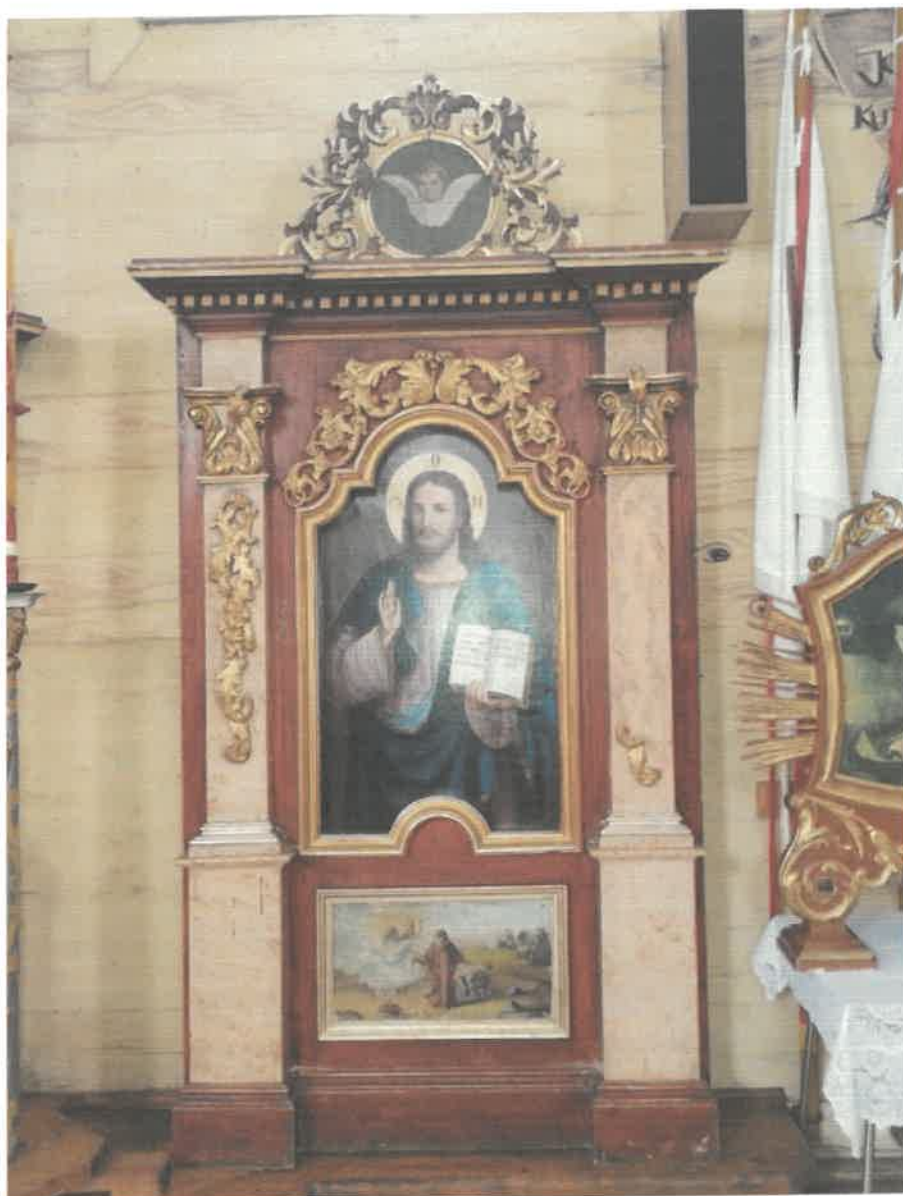
Ikonostas w Michniowcu/ Odłączony fragment z ikoną Chrystusa Nauczającego, w zwieńczeniu uskrzydłona główka aniołka. Całość wymaga przeprowadzenia prac konserwatorskich, widoczne brakujące ornamenty snycerskie z prawej strony. W dolnej części mechaniczne uszkodzenia postumentu, odrapania, całość zabrudzona. Złocenia wykonane szlagmetalem. Ikona Chrystusa pofalowana, zabrudzona.
