## PROGRAM PRAC KONSERWATORSKICH

Dla IKONOSTASU w dawnej cerkwi grekokatolickiej p.w. Św. Mikołaja  
obecnie w Rzymskokatolickim kościele filialnym p.w. Św. Rodziny w  
Rabem gmina Czarna

**AUTOR/WARSZTAT** : nieznany

**CZAS POWSTANIA**: II poł. XIX w.

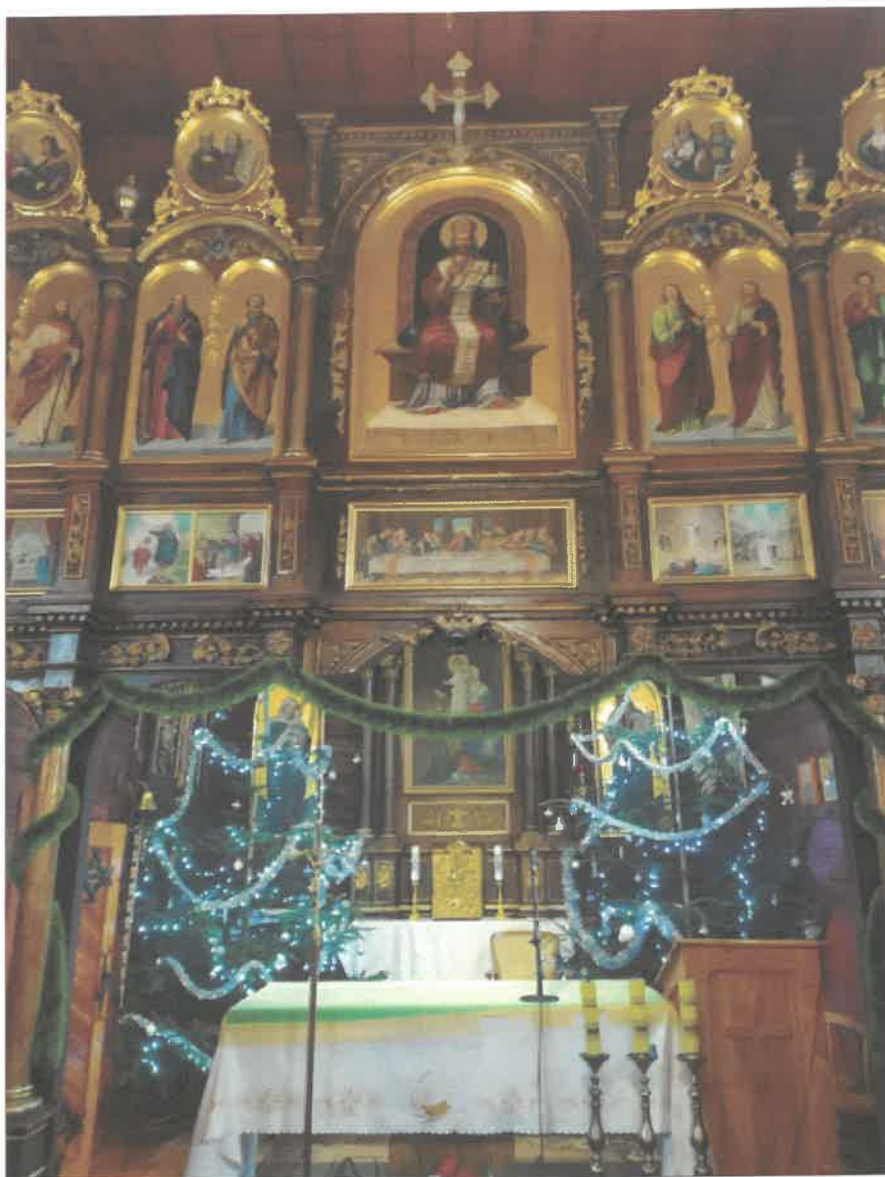
Ikonostas w Rabem/ część środkowa. Pierwotnie w tym miejscu znajdowały się carskie wrota, obecnie eksponowane na ścianie północnej prezbiterium oraz po bokach dwie ikony z Matki Boskiej z Dzieciątkiem i Chrystusa Nauczającego znajdujące się na ścianie centralnej prezbiterium po bokach ołtarza.

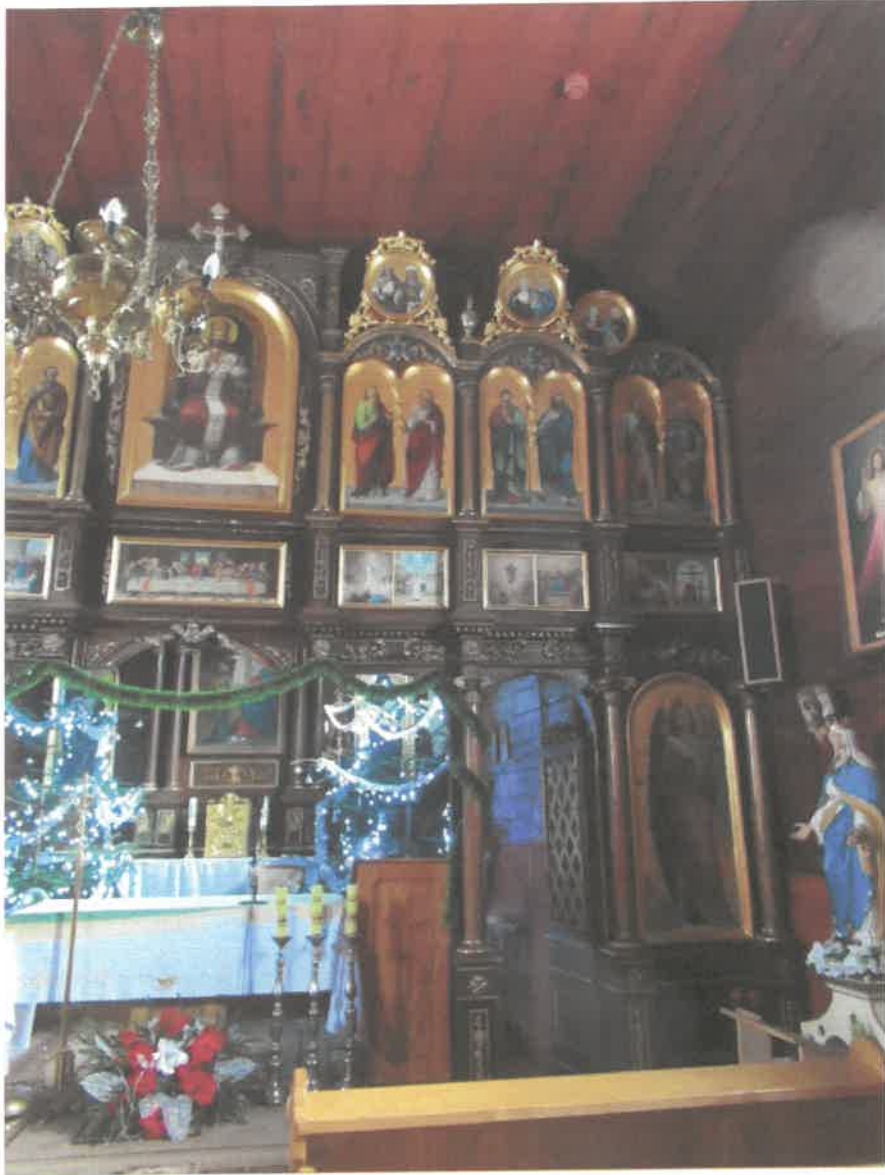
Ikonostas w Rabem/ strona prawa. W dolnej partii ikonostasu, pierwsza ikona skrajna Św. Archanioł Michał? , następnie widoczne wrota diakańskie w formie ażurowej , złożonej kratownicy.

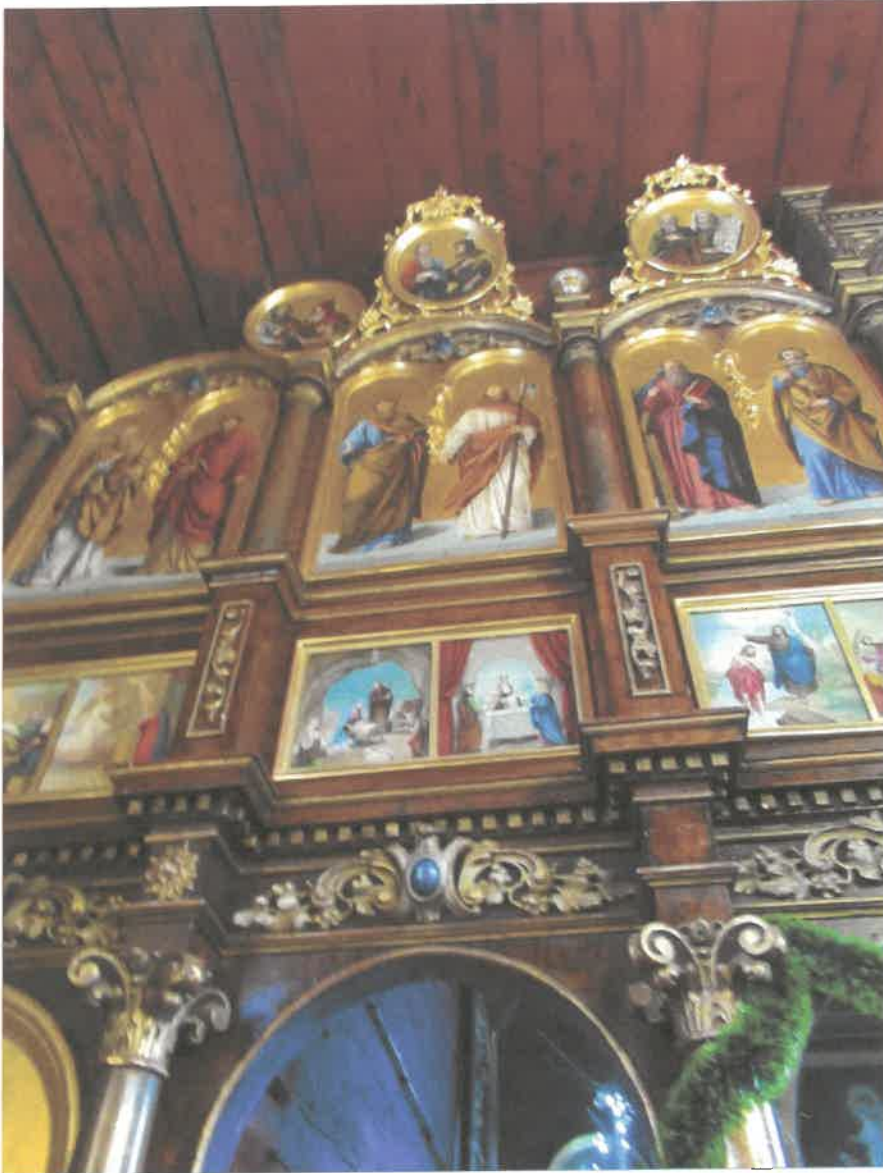
Ikonoostas w Rabem/ część środkowa. Pierwotnie w tym miejscu znajdowały się carskie wrota, obecnie eksponowane na ścianie północnej prezbiterium oraz po bokach dwie ikony z Matki Boskiej z Dzieciątkiem i Chrystusa Nauczającego znajdujące się na ścianie centralnej prezbiterium po bokach ołtarza

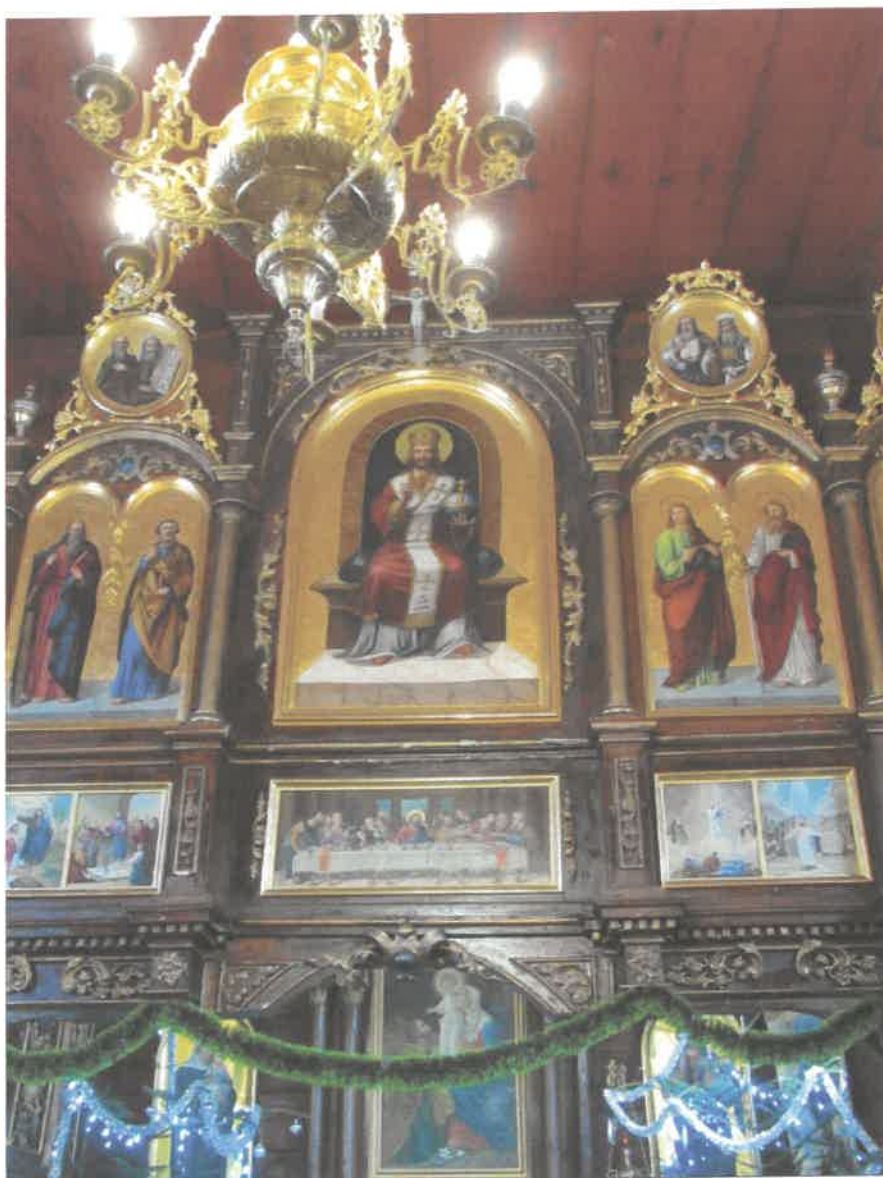
Ikonostas w Rabern/ część środkowa. Pierwotnie w tym miejscu znajdowały się carskie wrota, obecnie eksponowane na ścianie północnej prezbiterium oraz po bokach dwie ikony z Matki Boskiej z Dzieciątkiem i Chrystusa Nauczającego znajdujące się na ścianie centralnej prezbiterium po bokach ołtarza

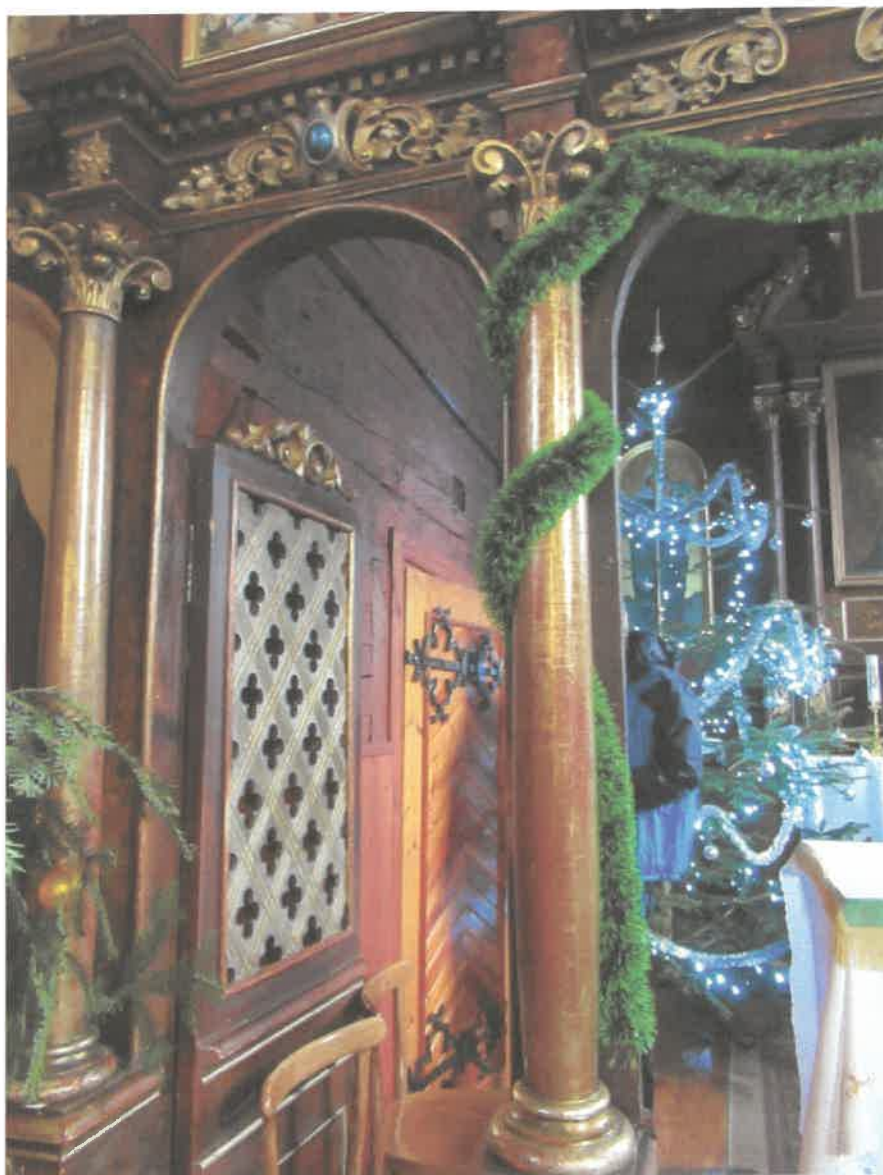
Ikonostas w Rabem/ część środkowa. Pierwotnie w tym miejscu znajdowały się carskie wrota, obecnie eksponowane na ścianie północnej prezbiterium oraz po bokach dwie ikony z Matki Boskiej z Dzieciątkiem i Chrystusa Nauczającego znajdujące się na ścianie centralnej prezbiterium po bokach ołtarza

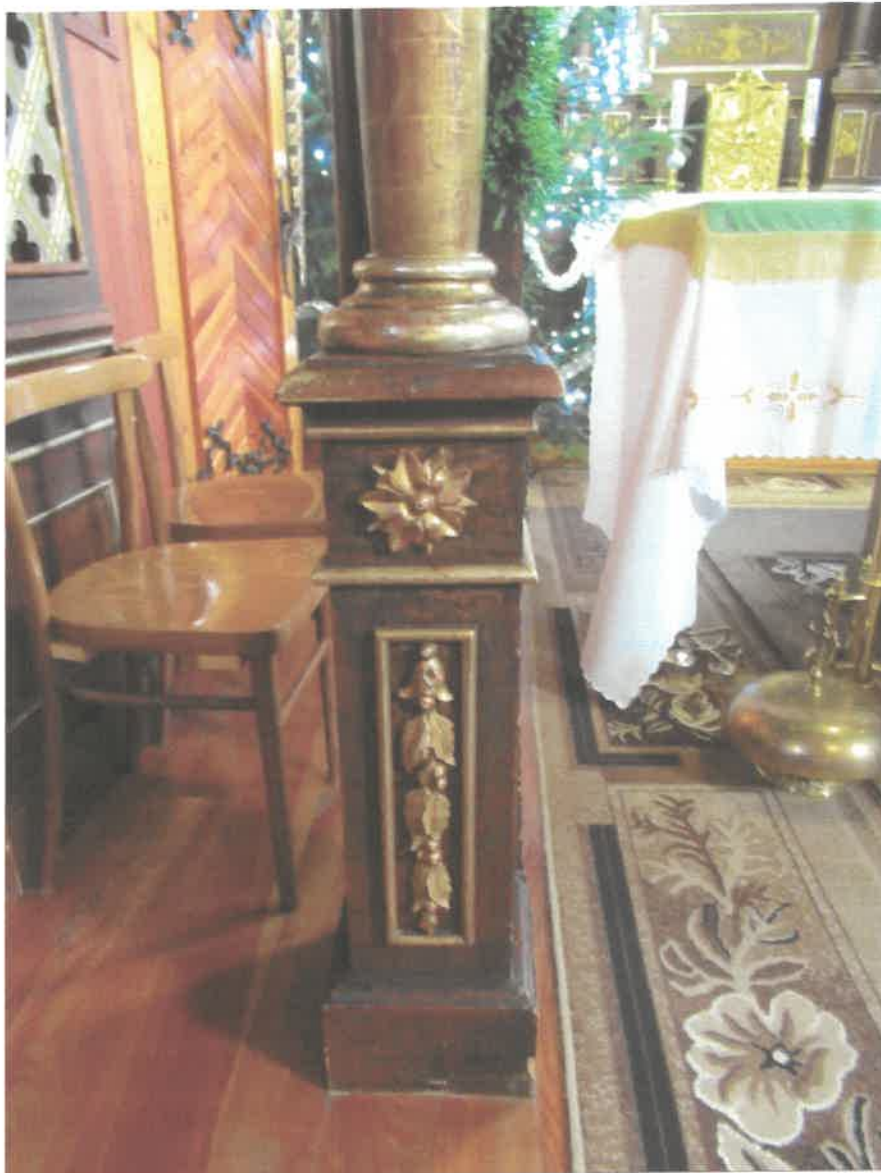
Walory estetyczne ikonostasu bardzo obniża przede wszystkim przetarte do pulmentu złączenie wszystkich kolumn. Złączenia te uległy zniszczeniu na przestrzeni wieku, z powodu braku wiedzy i przeszkolenia w zakresie dbania o tego Rozadze powierzchnię zabytkową.

Ikostas w Rabem/ lewa strona. Widoczna złocona kolumna- złocenia przemyte do pulmentu.

**9. Rekonstrukcja złoceń na kolumnach i wszystkich elementach pierwotnie złożonych z zachowaniem oryginalnych technik i technologii.**

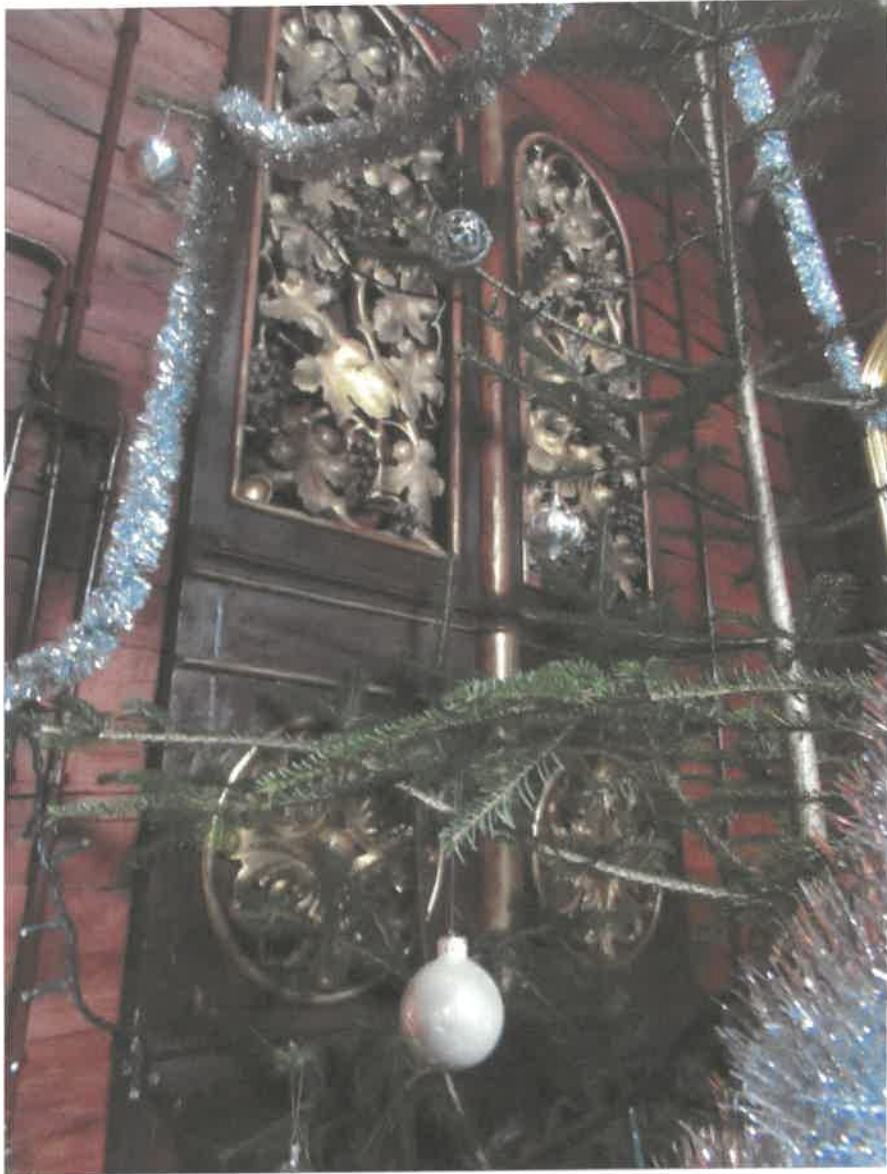
Ikonostas w Rabem/ część środkowa. Pierwotnie w tym miejscu znajdowały się carskie wrota, obecnie eksponowane na ścianie północnej prezbiterium oraz po bokach dwie ikony z Matki Boskiej z Dzieciątkiem i Chrystusa Nauczającego znajdujące się na ścianie centralnej prezbiterium po bokach ołtarza

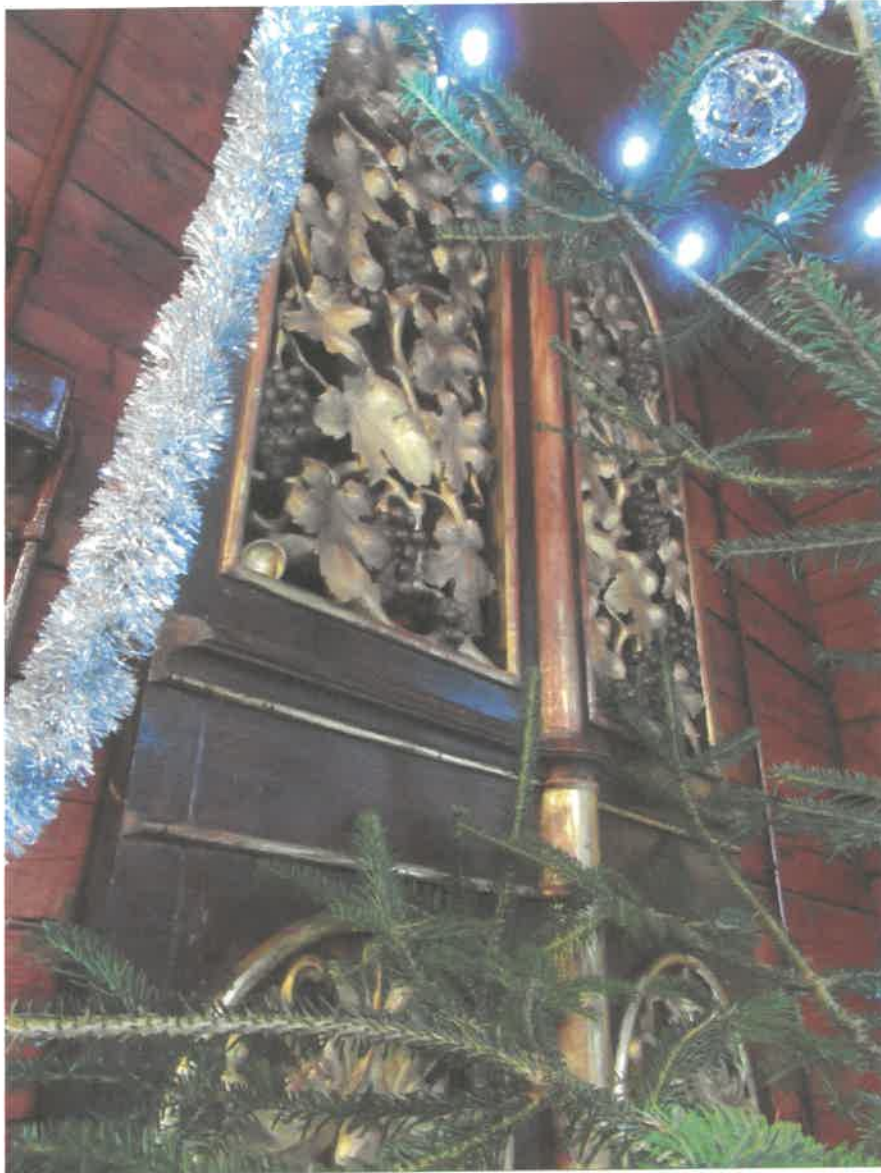
Ikonostas w Rabem/ Detal carskie wrota- obecnie prezentowane na ścianie prezbiterium. Elementy snycerskie w formie liści winogron i kiści winogron- złożone złotem płatkowym na pulment.

**11. Carskie wrota i wrota diakońskie-** należy poddać takiej samej konserwacji jak strukturę ikonostasu, z uwzględnieniem technik i technologii obiektu.

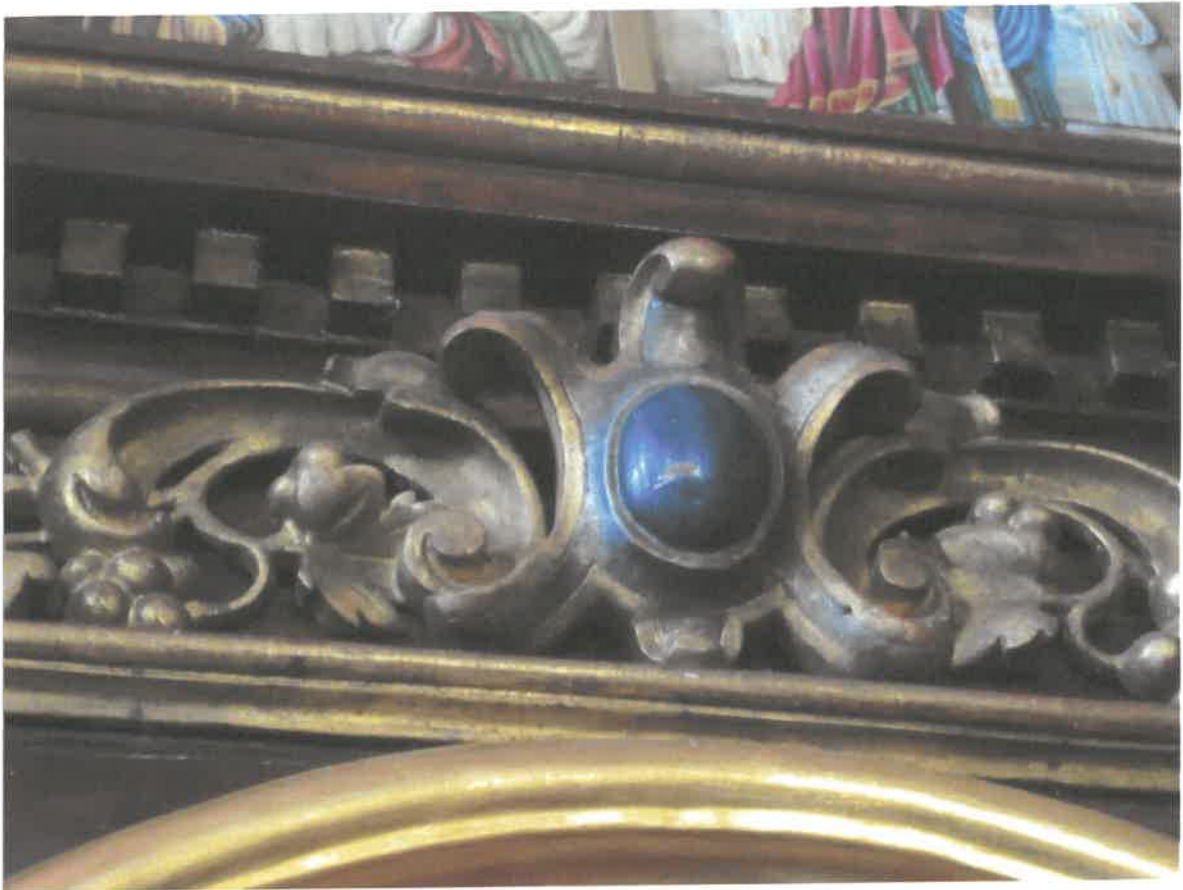
Ikonoostas w Rabem/ Detal carskie wrota- obecnie prezentowane na ścianie prezbiterium. Elementy snycerskie w formie liści winogron i kiści winogron- złożone złotem płatkowym na pulment.

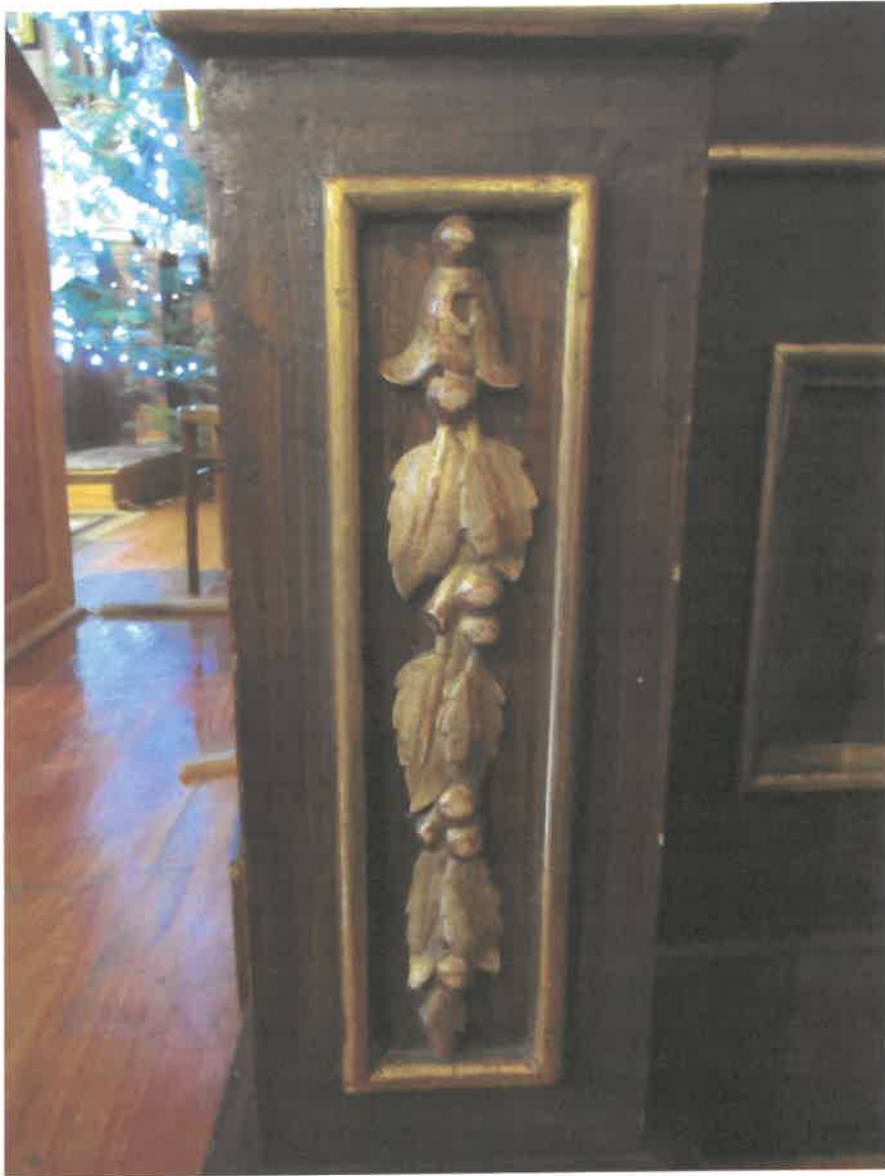
Ikonostas w Rabem/ Detal kaboszony w złoconej oprawie.

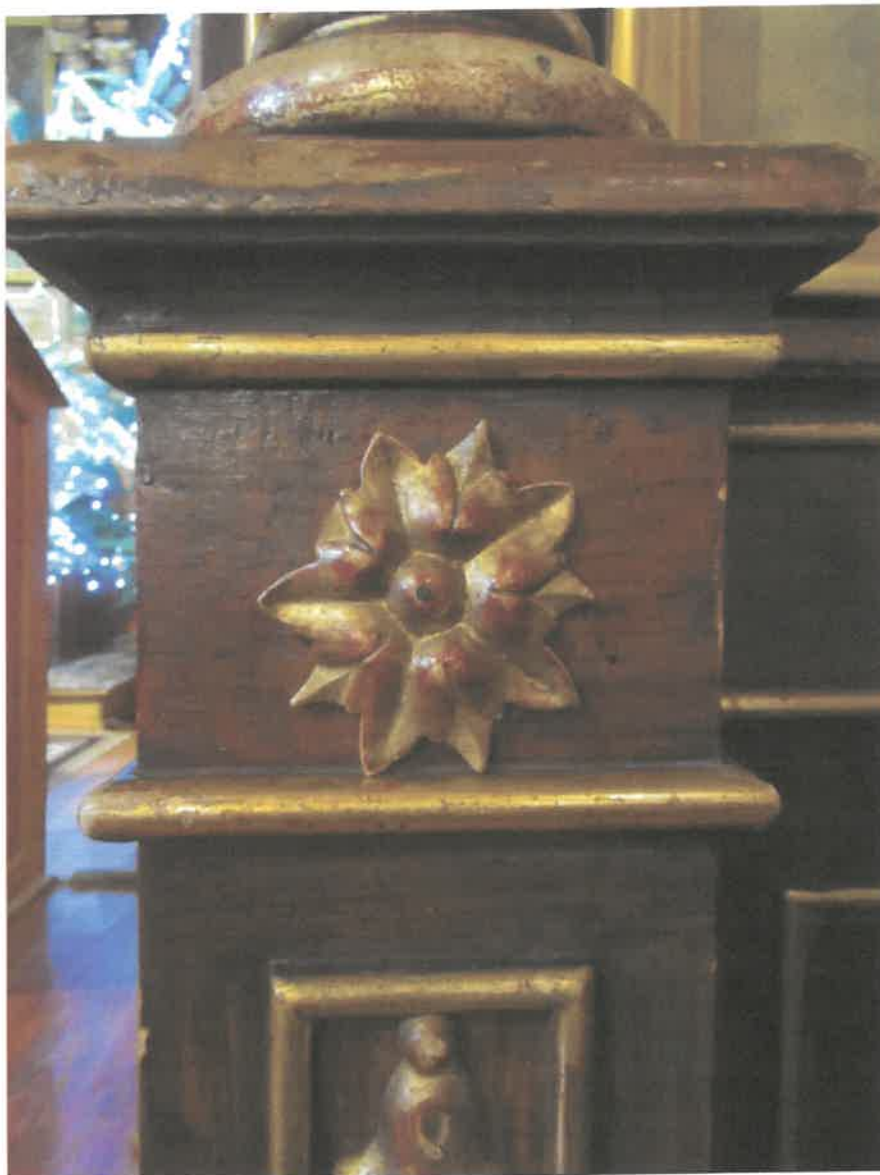
Ikonoostas w Rabem/ Dolna część- fragment pod kolumną- złożony ornament roślinny.

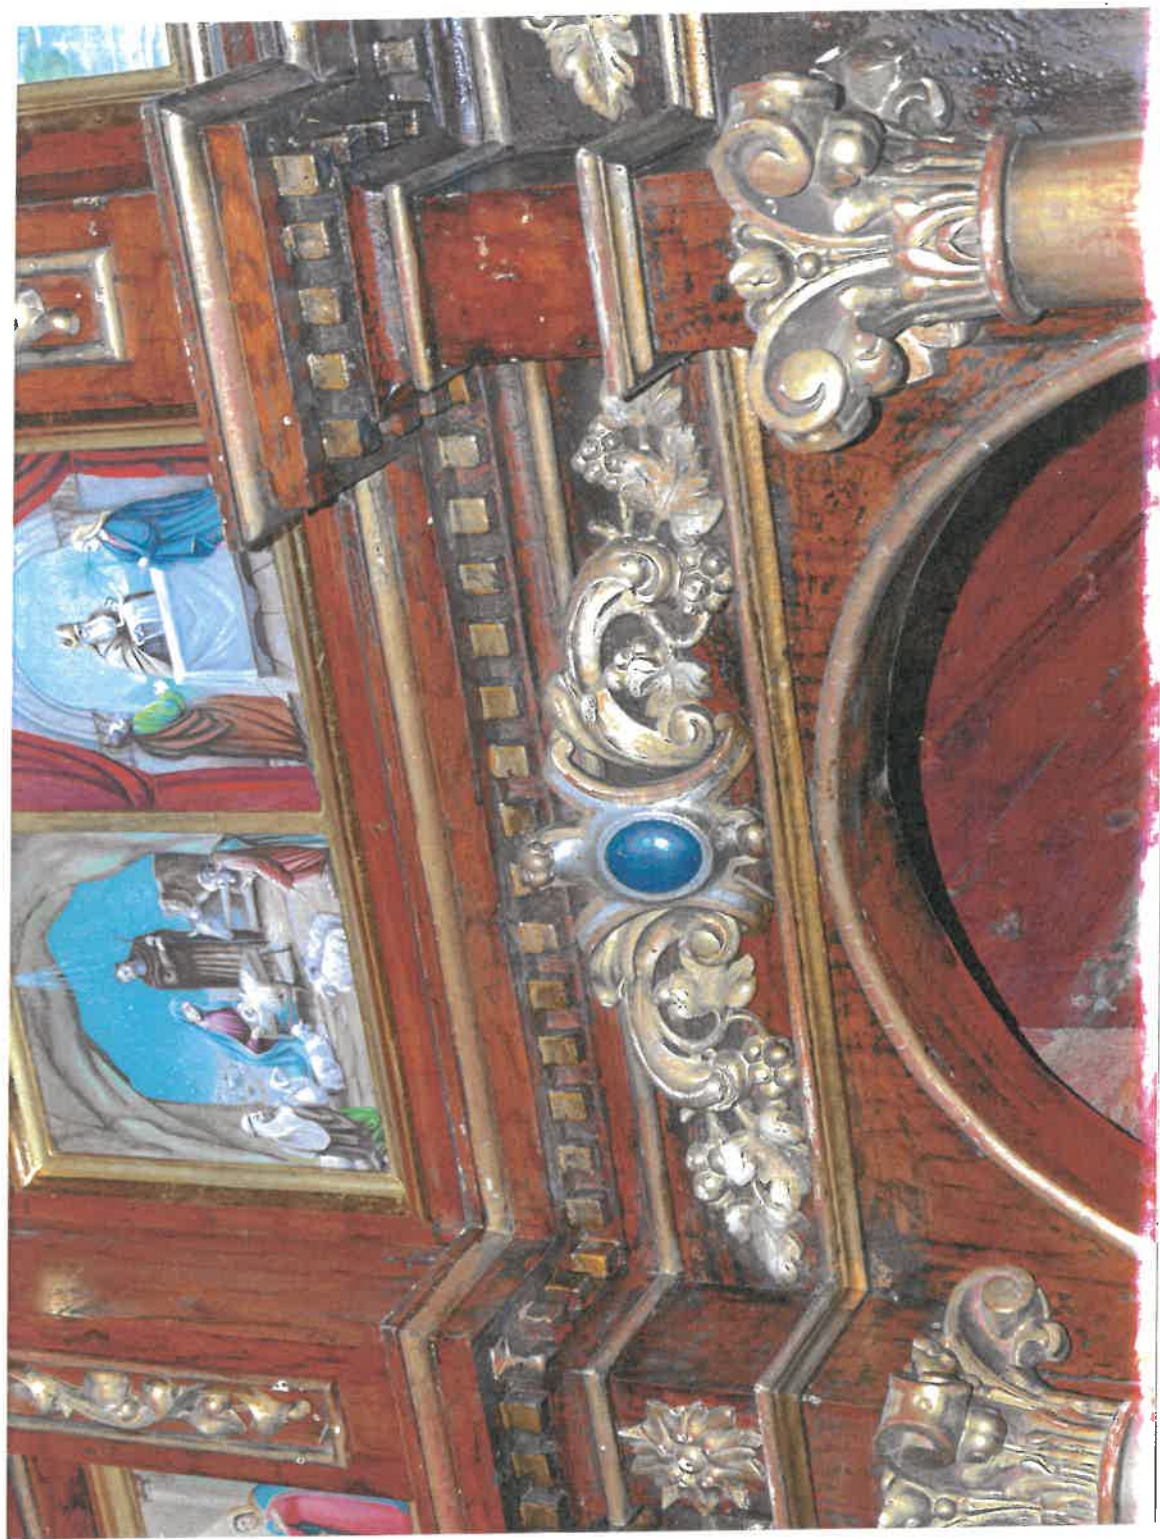
Pierwotna kolorystyka struktury ikonostasu jest zabrudzona. Widoczne są ubytki w warstwie zaprawy i złocień. Miejscami bardzo mocno spękana i rozspojona warstwa gruntów pod złoceniami. Ikony wykonane w technice olejnej na podobraziu płóciennym również są zabrudzone, werniks miejscami mocno pociemniały unieczytelniający kompozycję malarską. Część podobrazii jest pofałdowana, odkształcona. W niektórych ikonach widoczne są spękania warstwy malarskiej spowodowane zmianami napięcia podobrazii pod wpływem zmieniających się czynników atmosferycznych.

Ikonoostas w Rabemu/ Ikono Ostatnia Wiecznerza. Widoczne ubytki i uszkodzenia gruntu oraz złoczeń na półwałkach. 2024 r.

- Jeśli jest możliwe zachowanie warstw gruntów pod złocenia, a konieczne jest wzmocnienie zaprawy należy przeprowadzić konsolidację zaprawy roztworem Paraloid B72 5% w Dowanolu, następnie uzupełnić ubytki kitem akrylowym Modostuc celem uniknięcia wprowadzania wilgoci- co może powodować spęcherzenia warstwy zaprawy i w rezultacie odpadanie większych powierzchni gruntu.

-Uzupełnianie złocień złotem płatkowym 23, 75 krt. na pulmentach.

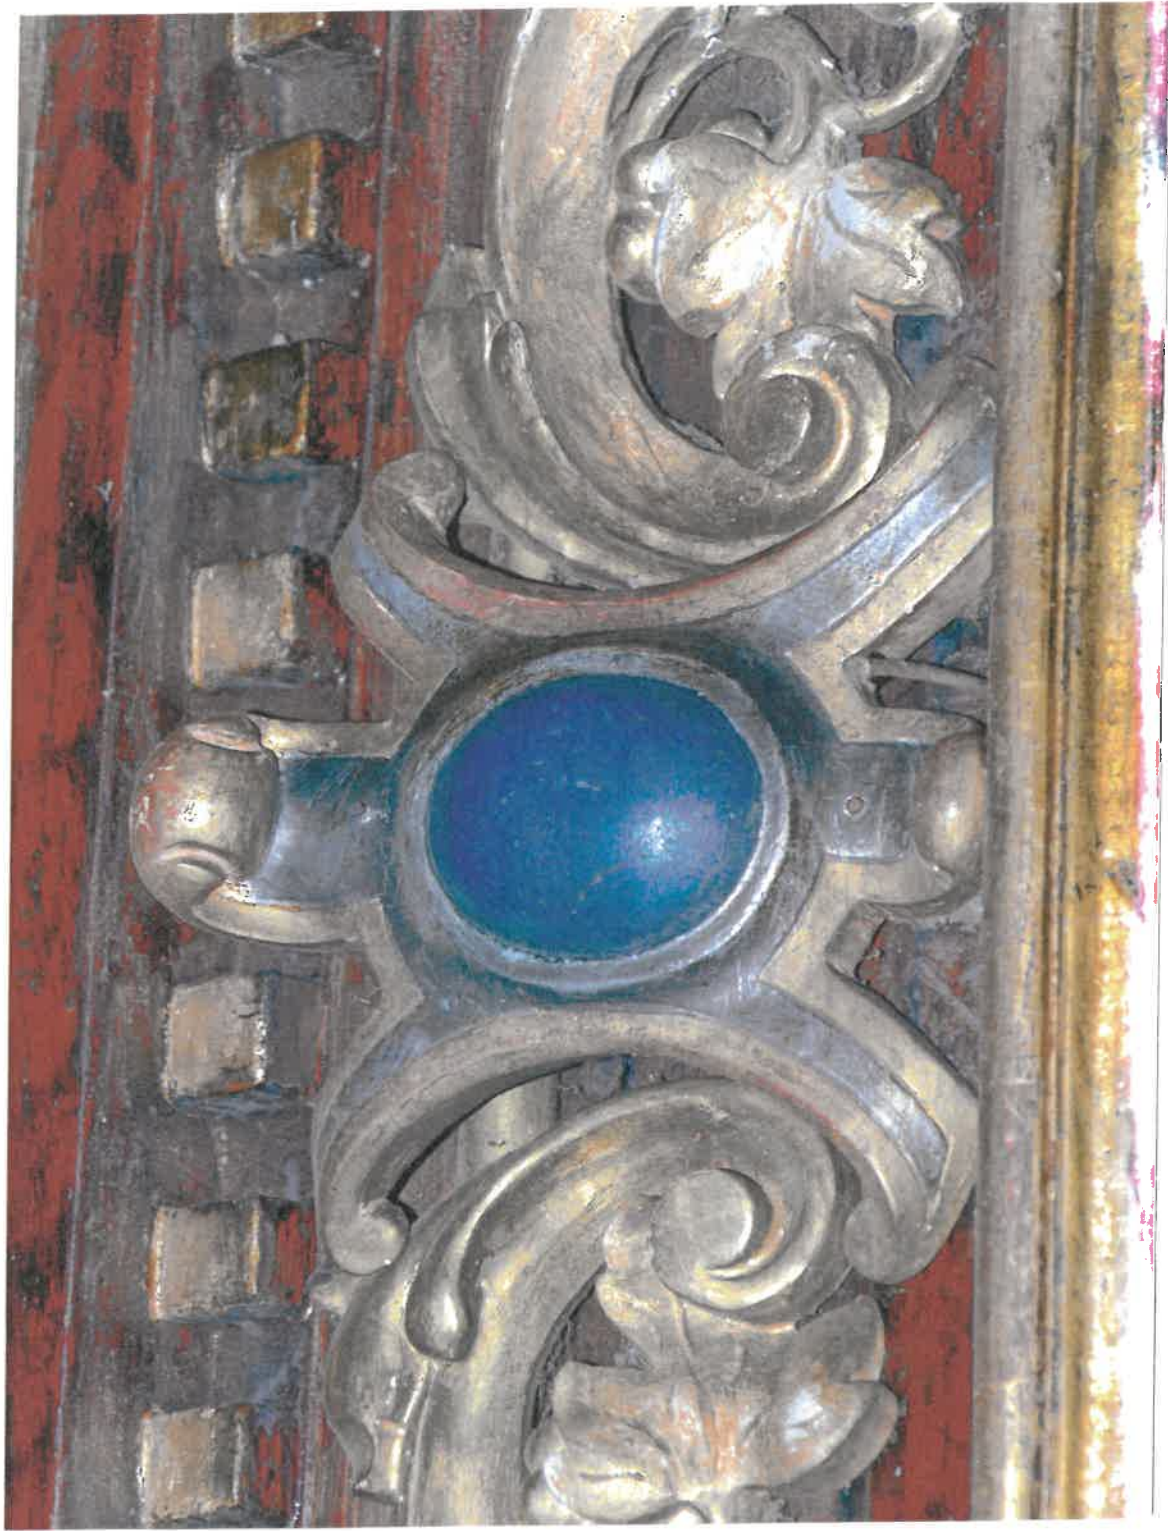
Ikonostas w Rabem/ Fragment górnej, centralnej części ikonostasu. Widoczne mazerunki na strukturze ikonostasu. 2024 r.

- Scalenie kolorystyczne w sposób naśladowczy polichromii i mazerunków na ikonostasie.

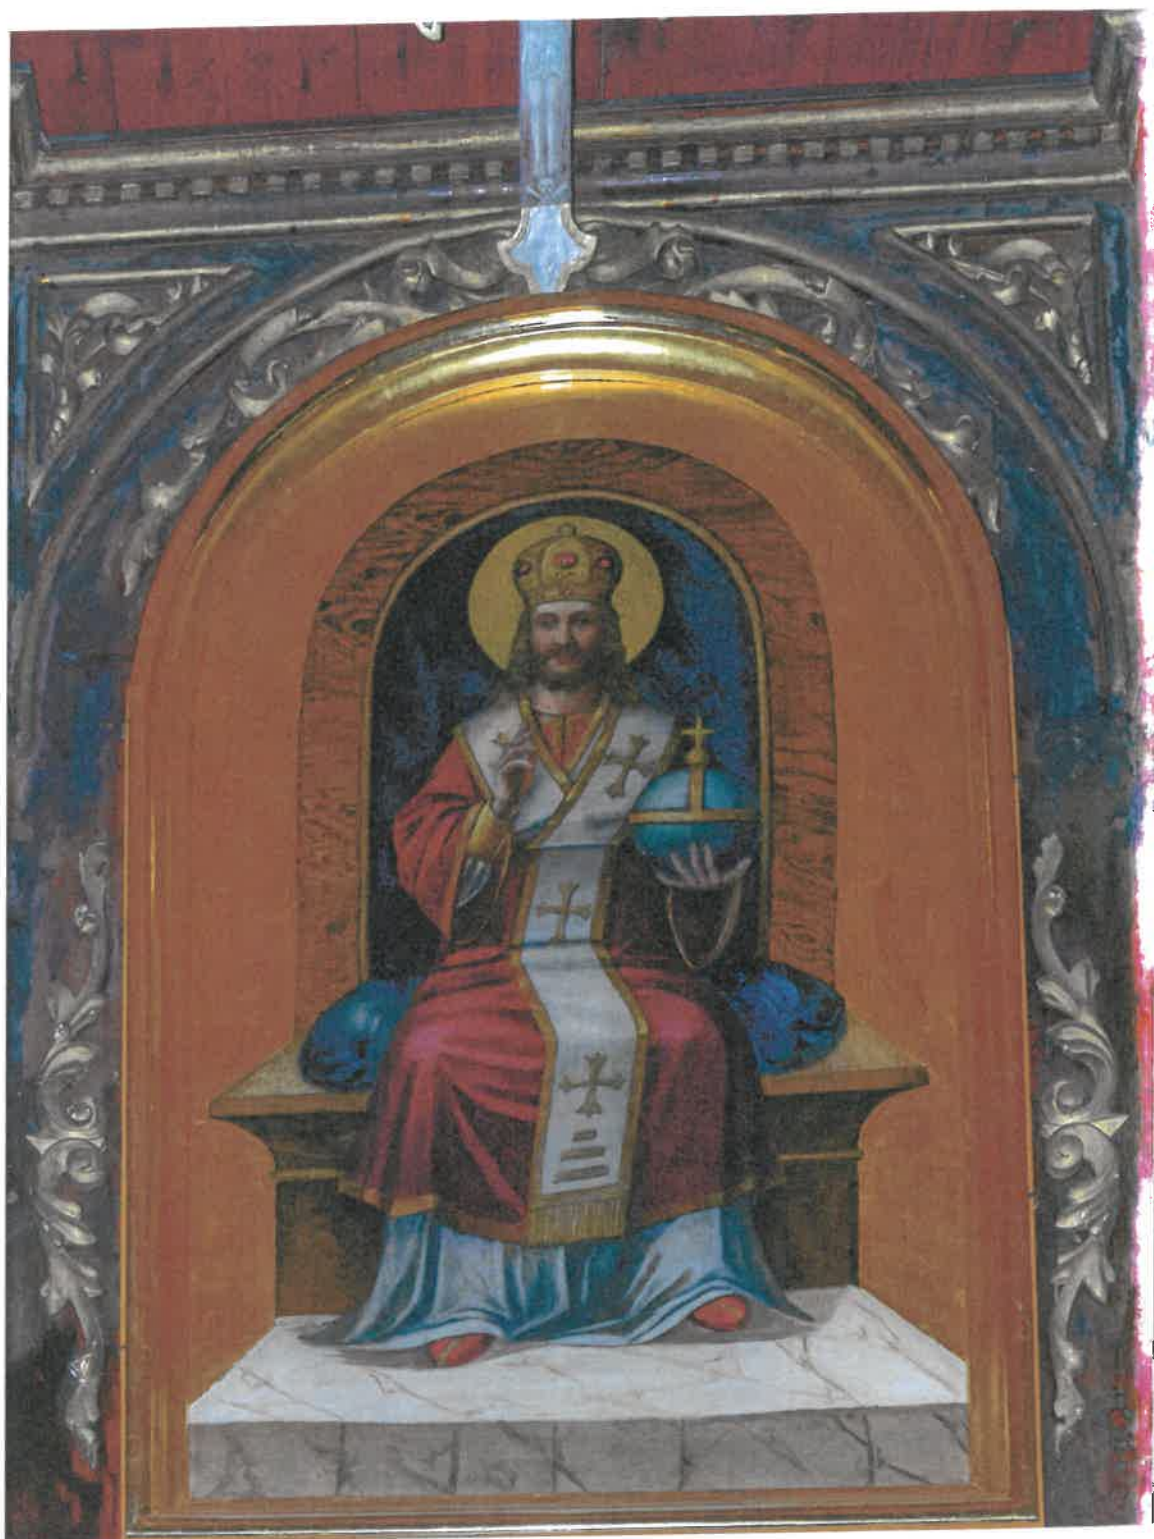
Ikonostas w Rabem/ Detal owaliny błękitny kaboszon zamknięty srebrzono-złoconym obramieniem snycerskim. 2024 r.

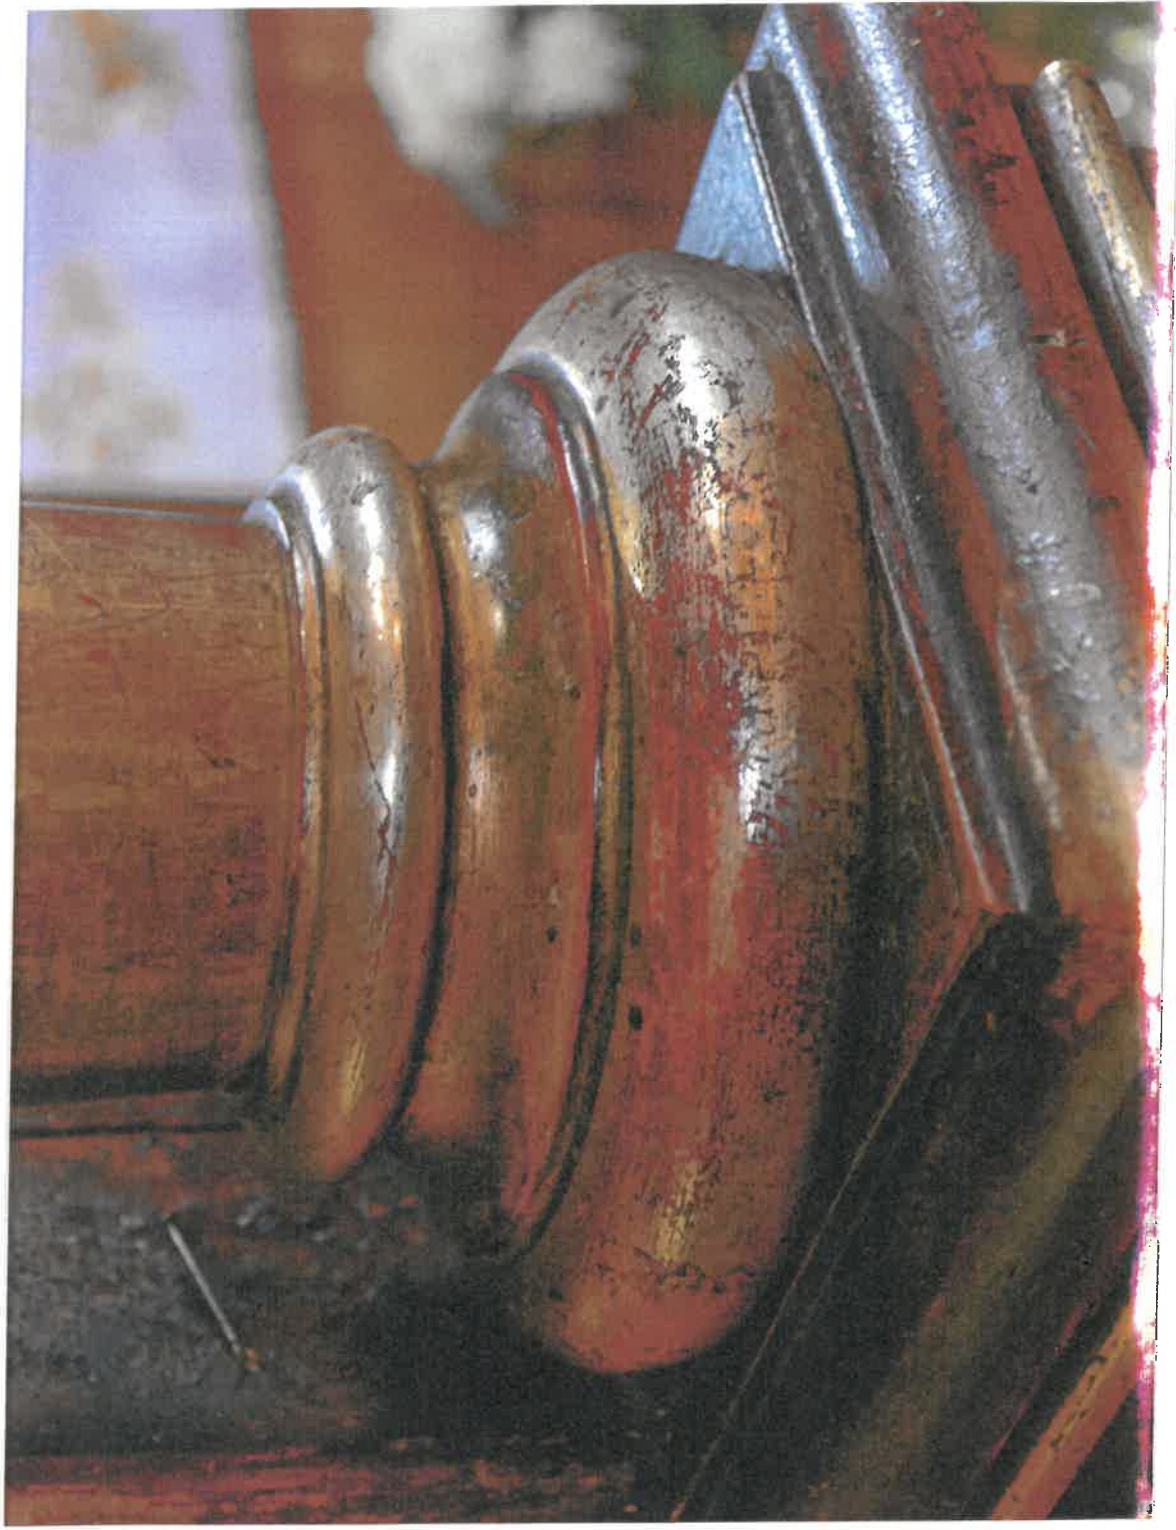
Ikonostas w Rabem/ Kolumna, detal, widoczne oryginalne złocenie na pulment. 2024 r.

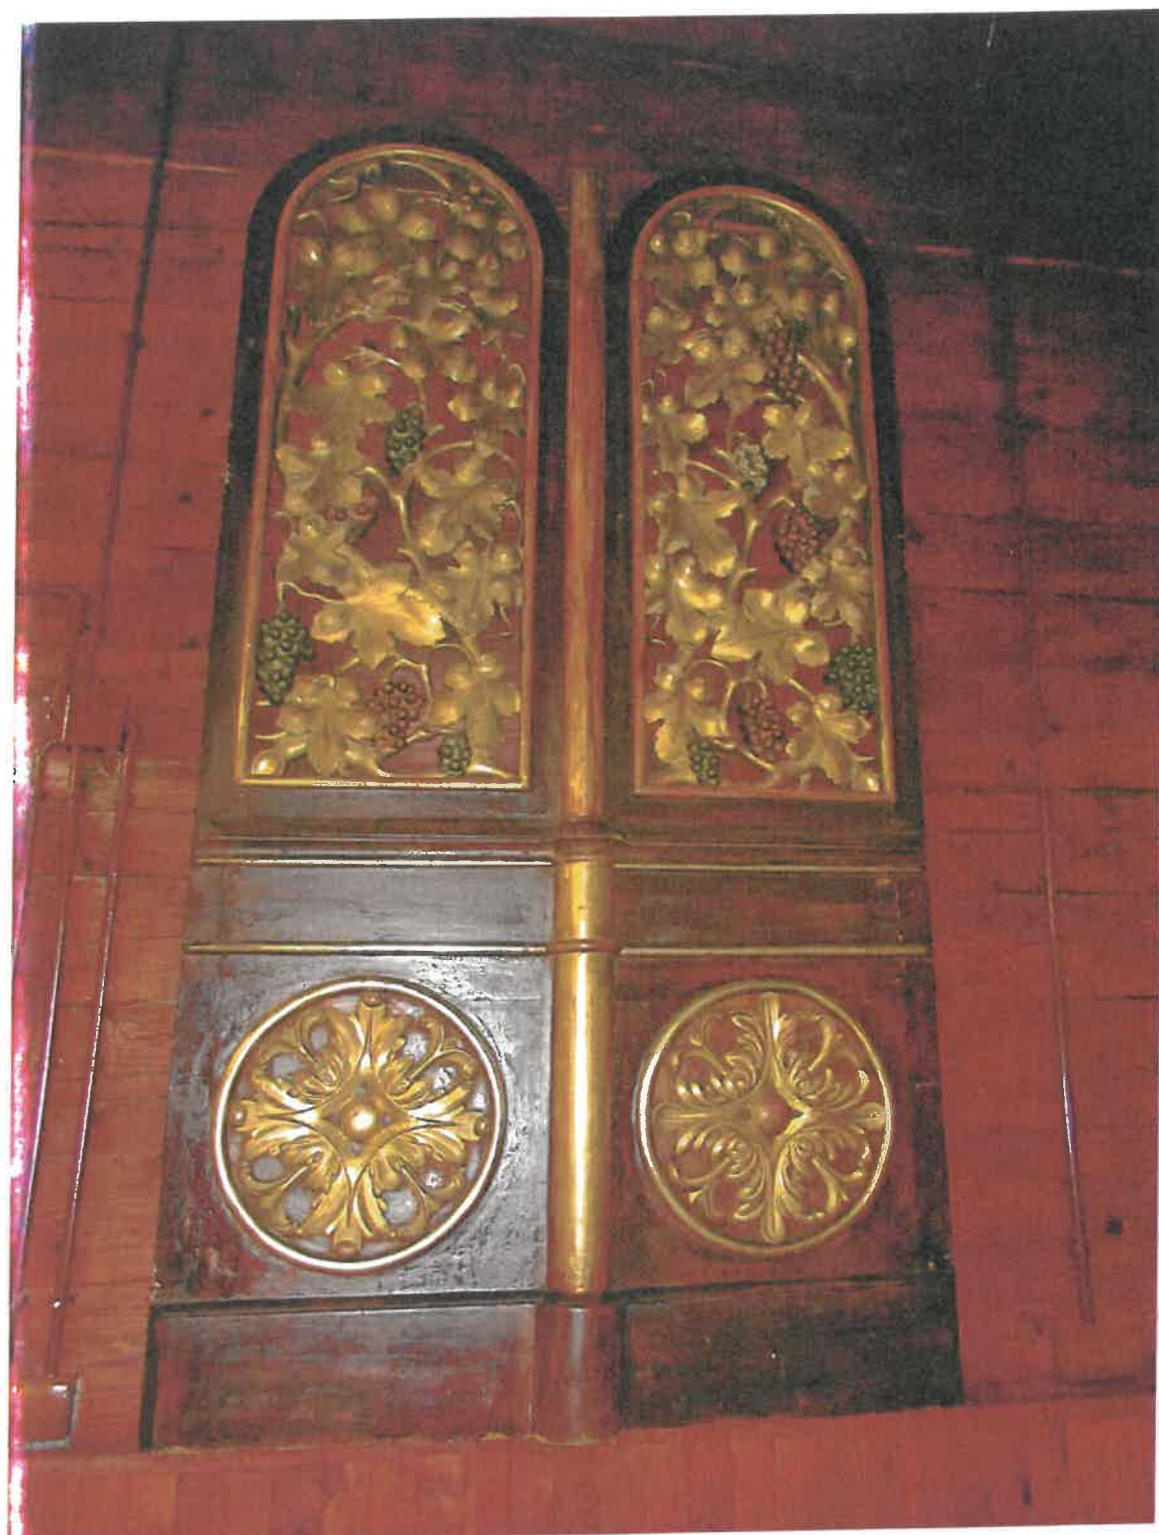
Ikonostas w Rabem/ Detal , złożona baza kolumny. Widoczne przemycia złoceń do pulmentów. 2024 r.
